# INFORME DEL ESTADO ACTUAL DEL VERTEDERO DE RESIDUOS SOLIDOS URBANOS DE BASSETA BLANCA, SITUADO EN EL TERMINO MUNICIPAL DE RIBA-ROJA

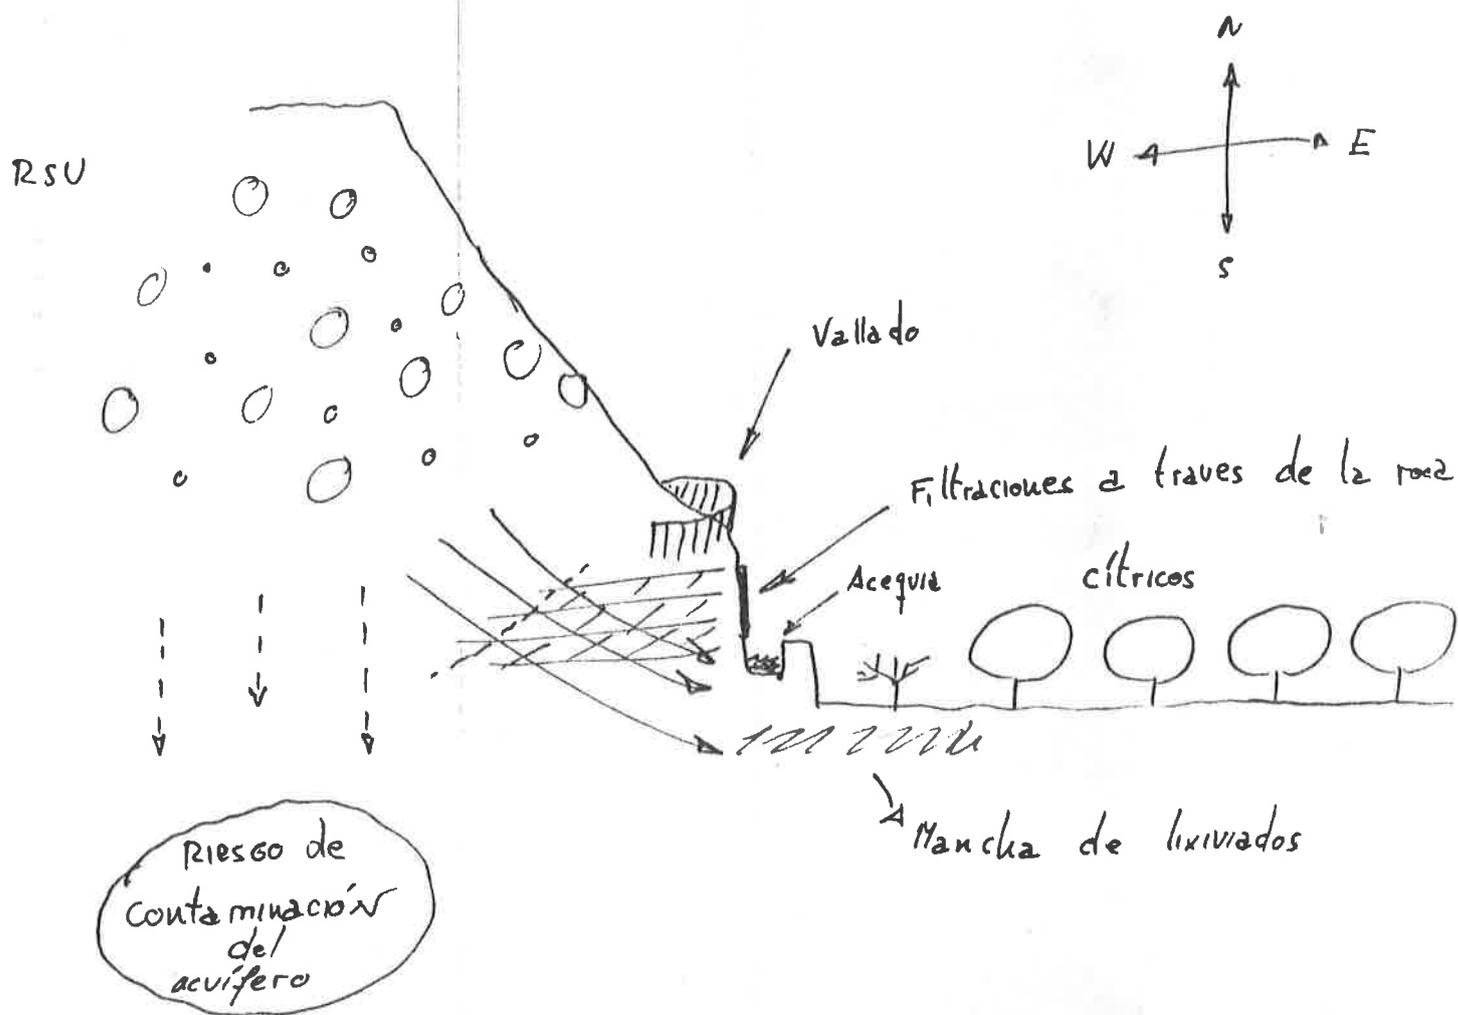
Existen además filtraciones internas observables en parcelas de cultivo de cítricos, situadas en la margen E del vertedero, y limitando con este; concretamente, existe una parcela de cítricos, colindante con uno de los taludes, tal como indica la figura, en la que se observan filtraciones a través de la supuesta roca "impermeable", que según

testimonio del propietario del campo, se produjeron con las abundantes lluvias de febrero, ocurridas aproximadamente un par de años atrás. Estas manchas que aparecen en la misma roca, llegan a la acequia y

desaparecen, volviendo a reaparecer de una forma puntual en el campo, a unos 10-20 cm de la superficie del suelo; esta mancha no es paralela a todo el frente del talud, por lo menos, a esta profundidad, sino que aparece como un círculo en un punto determinado, constituyendo un evidente riesgo de contaminación, que afecta a la salud pública, y afectará a la economía del propietario de la parcela....

Esta mancha fué detectada por el propio agricultor, a partir de la muerte de dos pies de naranjo, y la apariencia mas húmeda del suelo en este sitio. El suelo presenta color negro i despide fuertes olores.

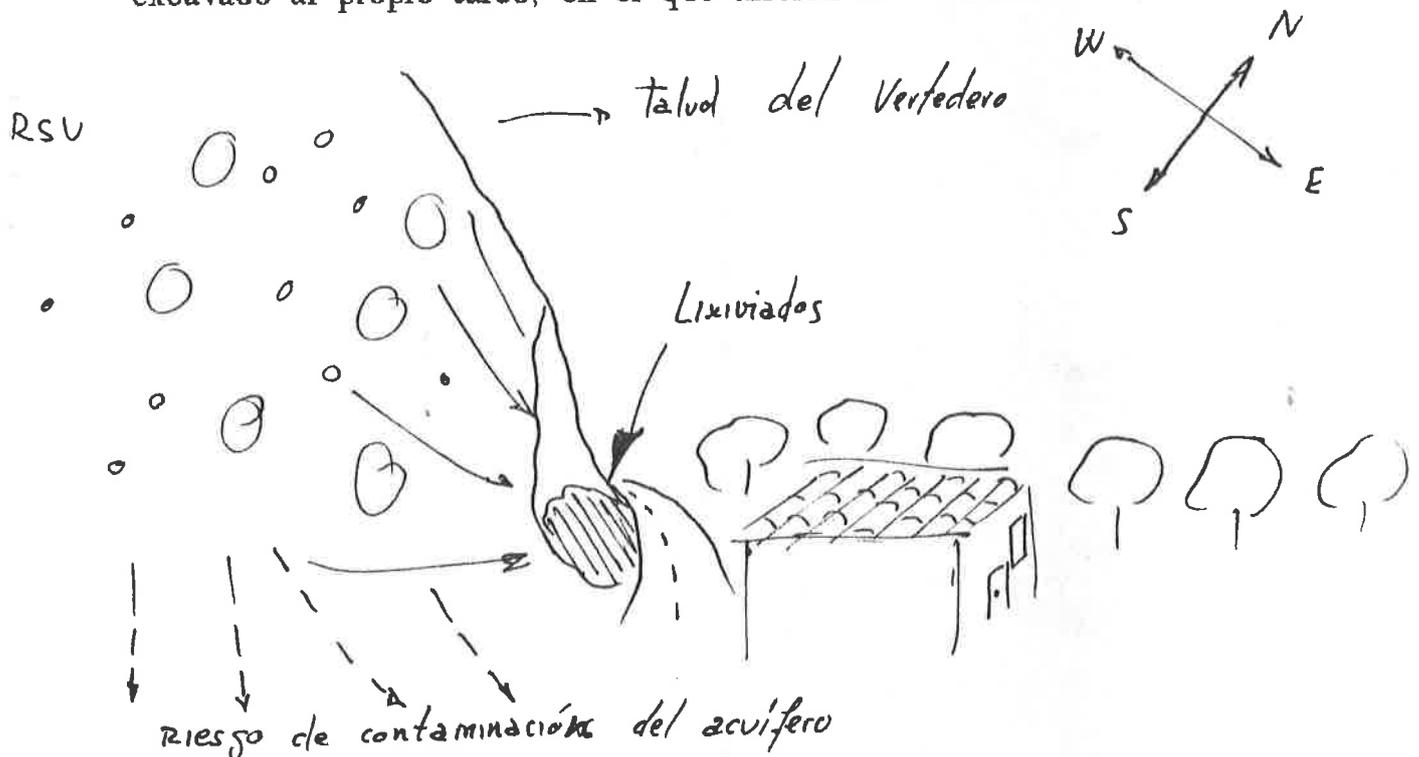
Por último, existe otro punto, bastante curioso, en el que se recogen lixiviados; se trata del camino que circunda los taludes del vertedero por el margen NE, tras dejar las parcelas edificadas con casas de campo y aparece sobre el mismo talud al nivel del camino en un agujero excavado al propio talud, en el que afloran los lixiviados.

Esta agujero fué practicado como se indica en la figura, a raíz de las quejas de los vecinos de que los líquidos emanantes del vertedero salían a la carretera y discurrían por ella, por lo que se practicó un agujero para la acumulación del líquido que con cierta periodicidad es recogido por bombeo.
