PROYECTO DE RECUPERACIÓN DE LA TORRE Y MURALLA ÁRABE Y PUESTA EN VALOR DE SU ENTORNO, RIBA-ROJA DE TÚRIA

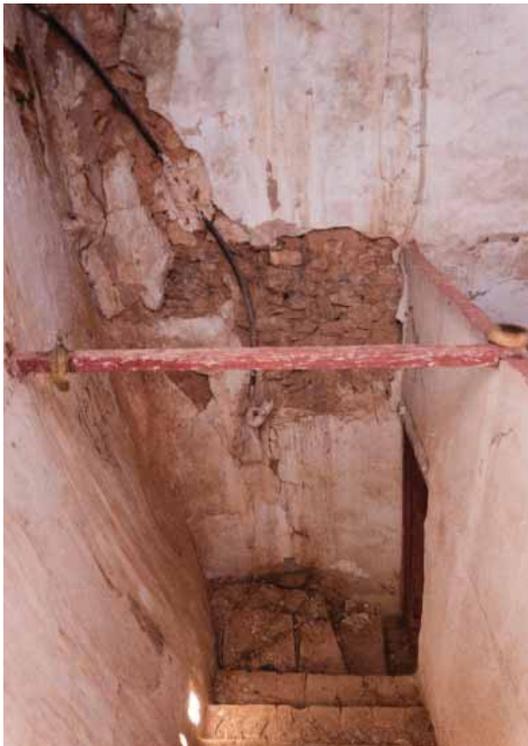
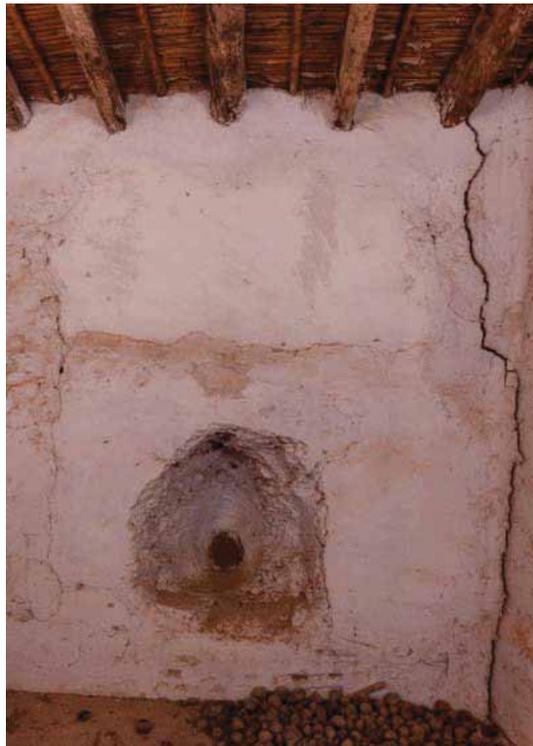
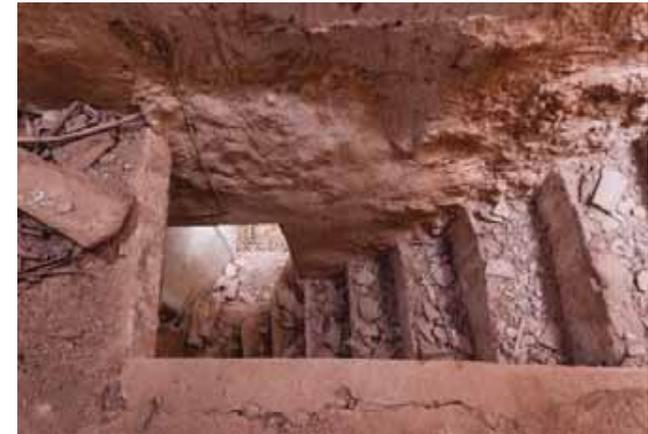
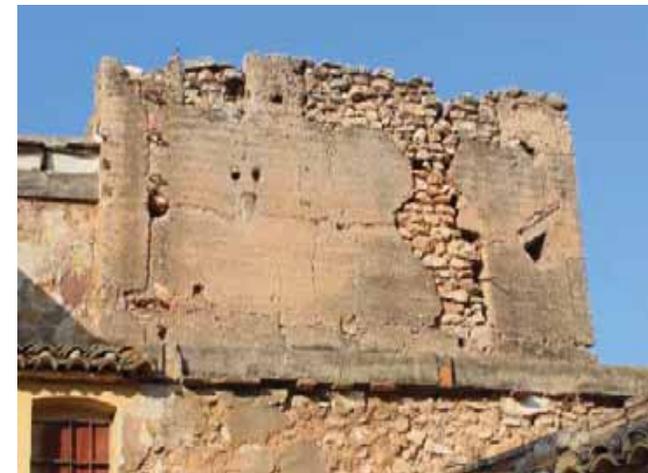
Estado de conservación de la torre

- Abandono y falta de mantenimiento
- Desplomes de muros
- Grietas profundas y de gran longitud
- Inestabilidad de los forjados
- Estado precario de la cubierta
- Pérdida de costra de mortero de cal en la tapia
- Manchas de humedad por filtraciones

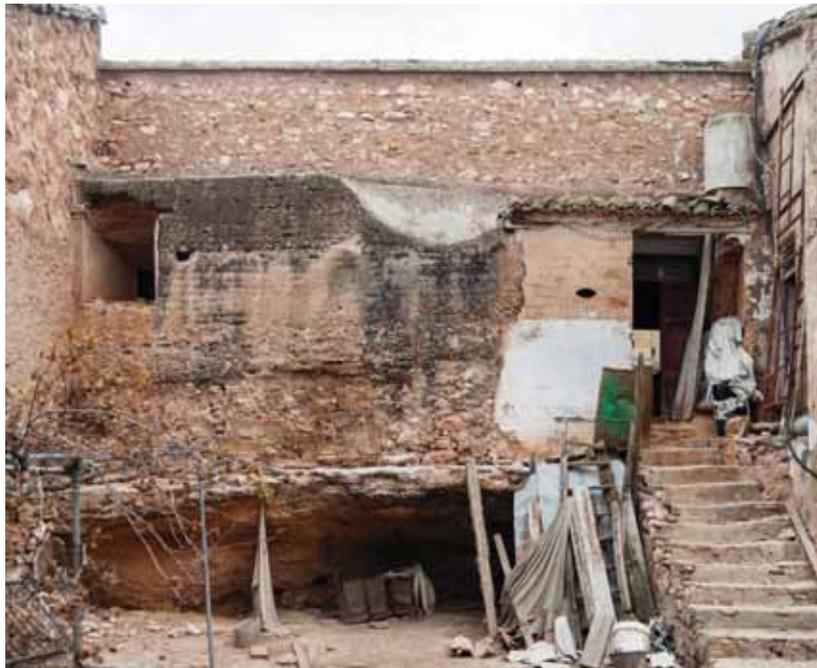
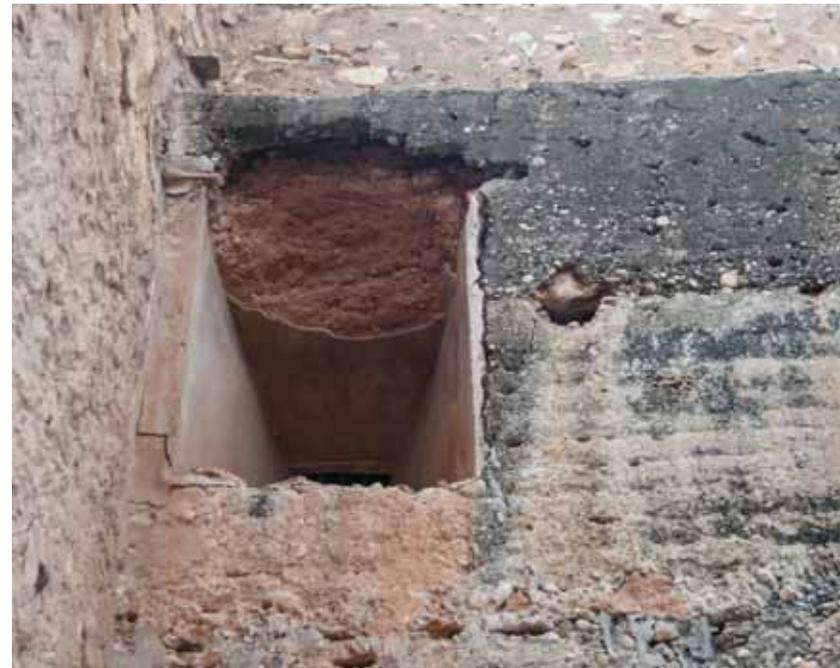
Estado de conservación de la muralla

- Falta de mantenimiento y protección en la coronación
- Pérdidas de material por erosión y pérdidas de costra de mortero de cal
- Aparición de líquenes y manchas de humedad
- Pérdida de volumen en la roca del terreno bajo la muralla
- Pérdida de volumen por la construcción del paso hacia el patio y el aseo dentro del espesor del muro
- Pérdida de sección en la aspillera
