## INFORME Nº 1. EVOLUCIÓN DE LAS OBRAS

Recuperación de la torre y muralla de época andalusí y puesta en valor de su entorno  
Expediente 24/2019

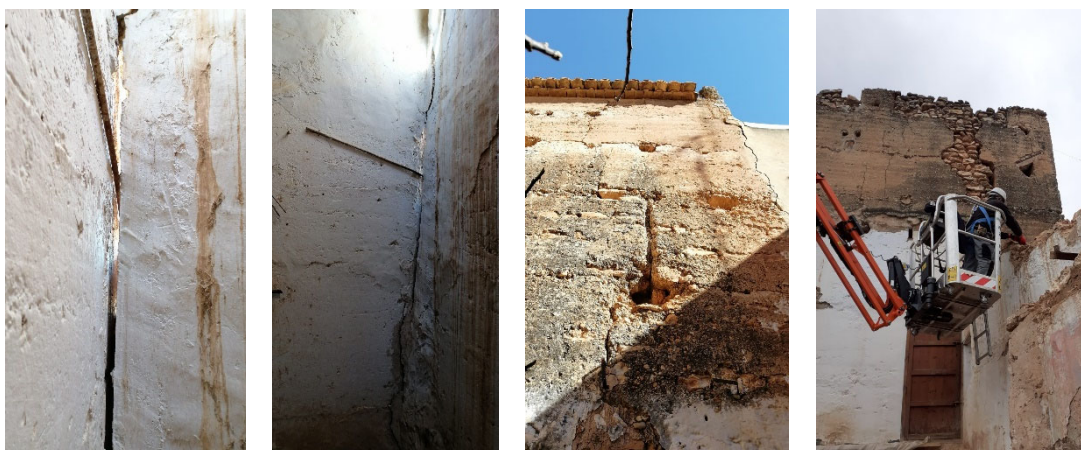
1- Durante el análisis del estado de los muros de tapia que conforman el volumen de la Torre, se han observado con detalle que en sus partes más altas **existen importantes desconexiones entre los distintos muros de las fachadas, que han dado lugar a una serie de grietas** tanto exteriores, como atravesando los espesores de los muros de tapia hasta la cara interior.

Estas grietas, que evidencian los problemas de desconexión y por tanto peligro de derrumbe parcial por apertura de la Torre, se ha **agravado debido a huecos que se han ido realizando en el espesor de la torre** tanto interiores como exteriores, en diferentes momentos históricos, como el vaciado de la escalera en el espesor de la tapia o la apertura de puertas y hornacinas, que van desde la base hasta la coronación.

La solución será por tanto el **cosido de las distintas grietas a lo largo de su altura** mediante cosidos con varillas de fibra de vidrio o acero inoxidable. En los puntos con faltantes importantes, habrá que **rehacer los faltantes de la tapia, con la técnica constructiva propia** del fragmento en reconstrucción.

Para contener los esfuerzos de abertura y desplome de muros en la coronación, generados por el peso de la cubierta inclinada, y agravada por la reducción de sección y la falta de conexión entre muros, será necesario el **zunchado a la altura de los distintos forjados**, hasta llegar al forjado de coronación. Para estos zunchados se reforzarán los propios forjados de madera existentes cuando sea posible, y se colocará un **nuevo zunchado de atado en la coronación** de los muros.

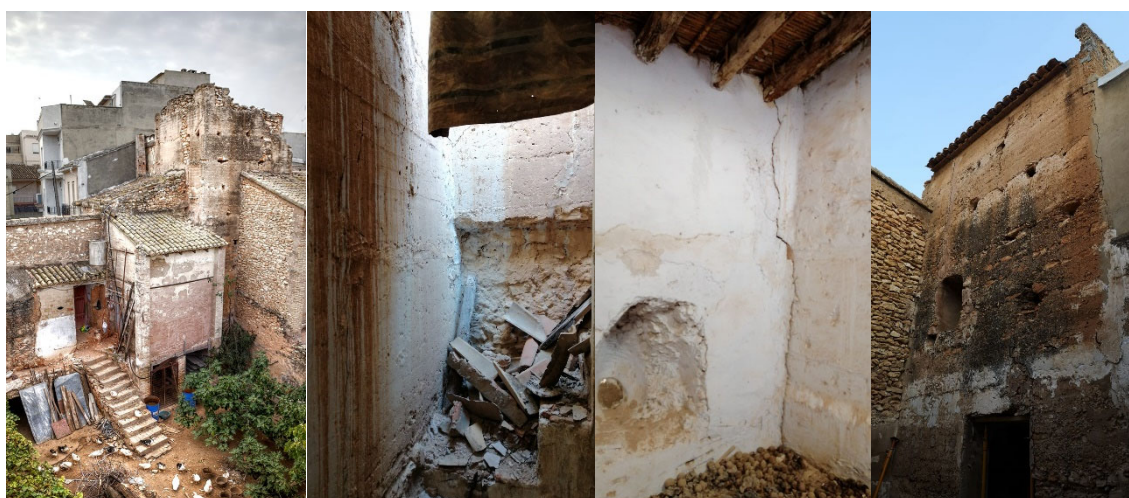
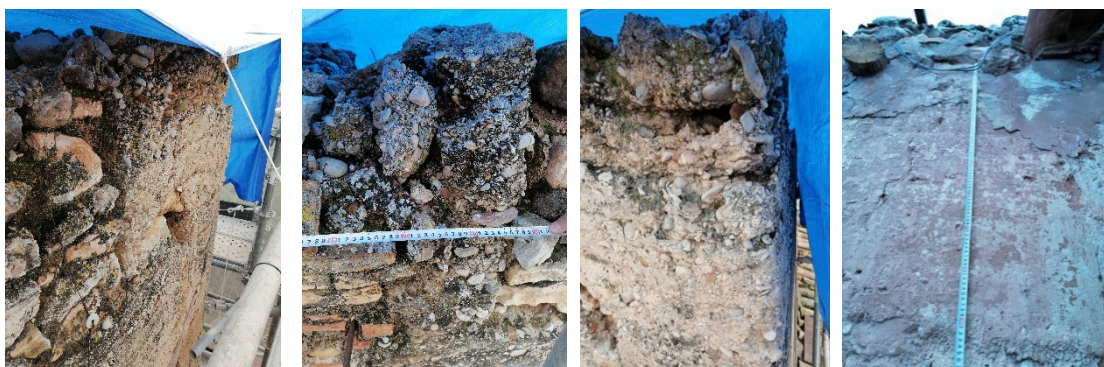
Se observa que los muros tanto por su cara exterior como por su cara interior, tienen una continuidad constructiva de marcas de tapialadas y entablillados en la costra de la tapia. Estas marcas continúan por el exterior de la fachada Norte, hasta la altura de las almenas que quedan visibles en la esquinas y parte central de la Torre. Del mismo modo, en el alzado Este y la esquina Sureste, por la cara interior y exterior también se observa que la altura del de tapia original continúa en una altura mayor a la de la pendiente de la cubierta inclinada posterior.

Se advierte que entre la viguería de madera de la cubierta se observa que el muro de tapia fue repicado y rellenado para colocar la cubierta de madera, por lo que se considera una actuación posterior. Esta nueva solución de cubierta está generando empujes por las cargas de la cubierta inclinada, que están empujando y abriendo la coronación del muro, visibilizándose algunas grietas desde el interior.

Por tanto, se prueba que la **altura original de la Torre corresponde con la de la altura máxima de la almena**, al verse continuidad constructiva con los muros inferiores. En los repicados interiores, se observa el relleno de los laterales de la almena, por lo que quedaría también **probada la altura y almenado de la torre, que deberá interpretarse en la intervención de restauración final de la Torre**.

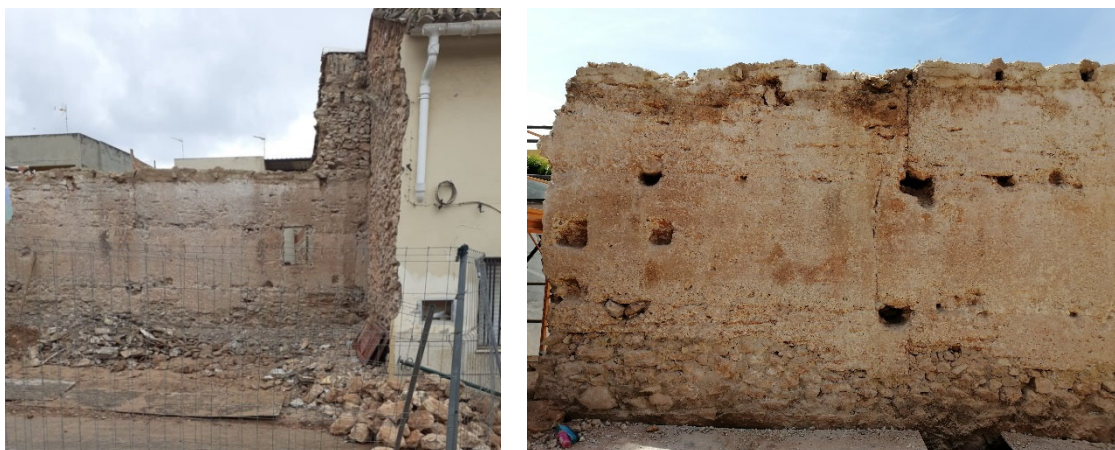
3- Una vez realizadas las catas murarias en el lienzo de muralla, la demolición de la casa adosada y la limpieza superficial del mortero de cemento y yesos en la superficie hacia la plaza del muro de la muralla, se han encontrado las métricas de las tapialadas en toda su longitud, **incluyendo como parte de la muralla de tapia, el fragmento de muro junto a la puerta de acceso** al Patio Oeste, que delimitaba el espacio del baño.

Este hallazgo, es significativo y puede modificar el tamaño del hueco de acceso, con respecto a lo definido en el proyecto, ya que **este fragmento de muro forma parte del lienzo de muralla y debe respetarse** (aunque el espesor del muro se haya reducido de 120cm a 40cm.)

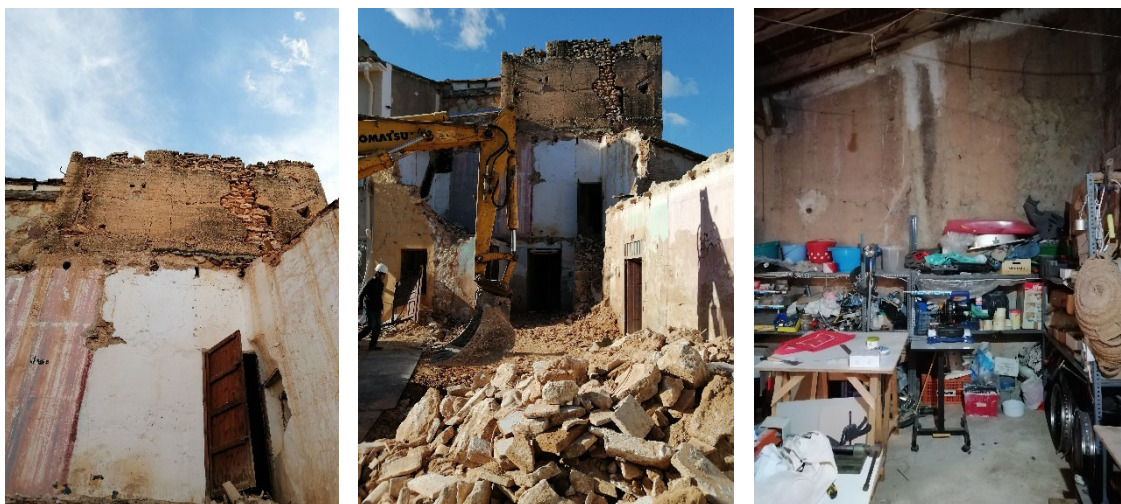
Por otro lado, durante la demolición de la casa adosada en la esquina Noreste, **se ha podido comprobar que el muro medianero adosado a la Torre es un nuevo fragmento de Muralla**. Este fragmento, que sigue el trazado hipotético, pero que no se había podido comprobar su existencia, se encuentra en buen estado, tiene una altura de unos 6 metros, que corresponde a la altura original de la muralla, puesto que el sistema constructivo del muro de tapia es visible por sus tapialadas y marcas de encofrado por su cara exterior.

Por la cara interior de la vivienda anexa al Este de la Torre, en la primera planta hasta la coronación también se ha podido observar que el lienzo exterior de la Torre, se preserva en aparente buen estado, pudiéndose apreciar las marcas del encofrado del tapial. Al ser una propiedad privada, no se podrá intervenir en esta actuación.

Este **lienzo de Muralla se deberá restaurar e integrar en la intervención**, para su interpretación desde la plaza en el conjunto.

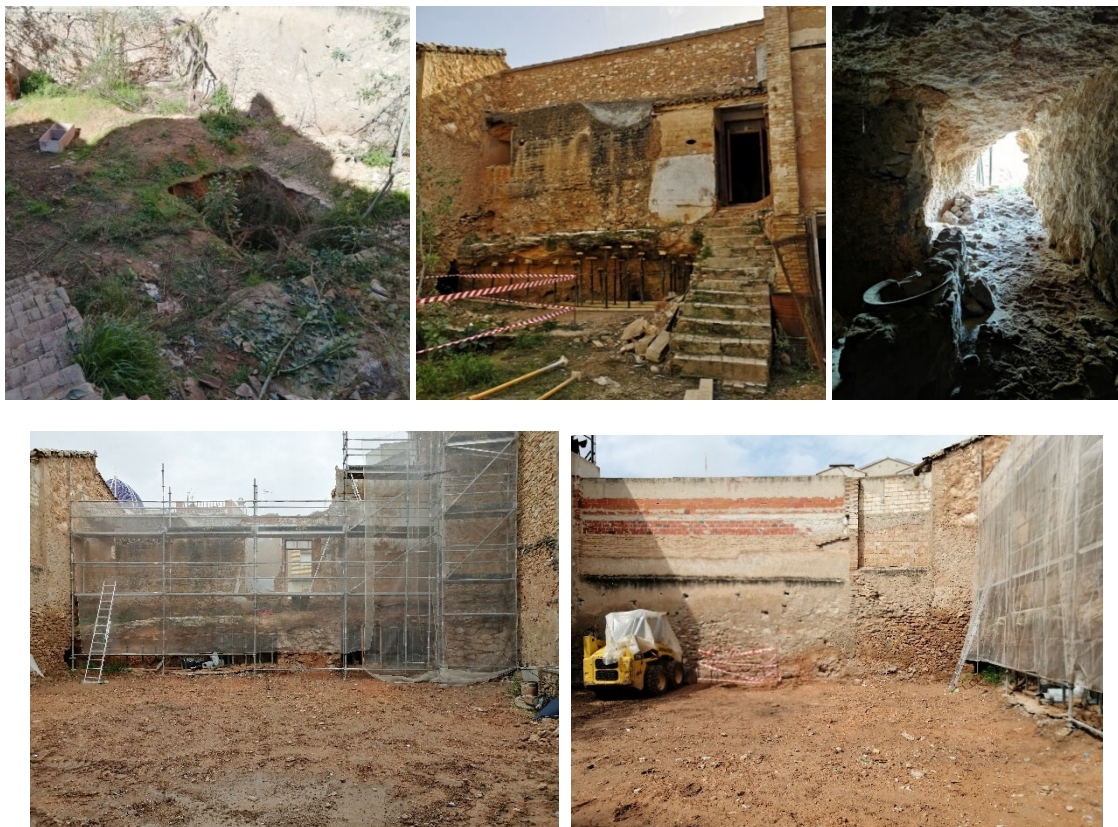
4- El patio Oeste se ha desbrozado y limpiado en toda su extensión para permitir realizar las actuaciones arqueológicas necesarias, y permitir el montaje de los andamios entorno a la Torre. Se han eliminado las especies de arbolado: la higuera y los ailantos presentes en el patio, para evitar daños en las estructuras y permitir su restauración.

La realización de una cata arqueológica de subsuelo en el patio de 3x3m, sirvió para detectar el trazado de una cimentación de muro, de mampostería, paralela unos 4 metros hacia el exterior del trazado de la muralla.

Las actuaciones de limpieza han permitido limpiar el acceso a los distintos refugios que se encuentran excavados en la roca debajo de la muralla y de las casas adyacentes. En total son 2 refugios:

-Uno al norte del patio de unos 7 metros de profundidad y unos 2 metros de ancho, que se introduce por debajo del forjado de planta baja de una de las casas vecinas.

-El segundo con 2 accesos tiene forma de Y, con los accesos al Este del patio, el primer bajo la Muralla, y el segundo por debajo de las escaleras de acceso a la Torre. El refugio tiene un descenso de unos 2-3 metros de profundidad desde la cota del patio, se introduce unos 5 metros en dirección a la plaza, tiene un giro de unos 90º desde los dos accesos hasta

encontrarse en un punto medio, y continua unos 9 metros más, hasta el subsuelo del centro de la plaza.

**Se elegirán especies alternativas de vegetación cuyas raíces no puedan dañar las estructuras** y permitan la observación de la torre.

El proyecto **limpiará los accesos a los refugios para facilitar su accesibilidad, y los asegurará con unos marcos y carpinterías estructurales** a modo de cancel.

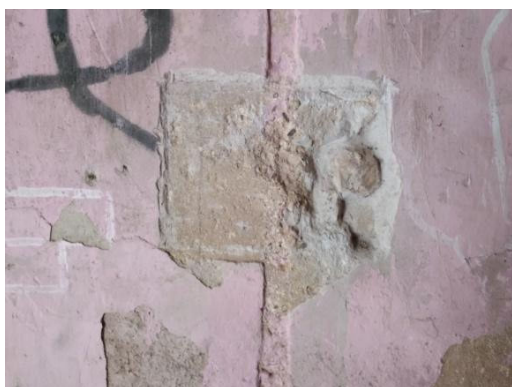
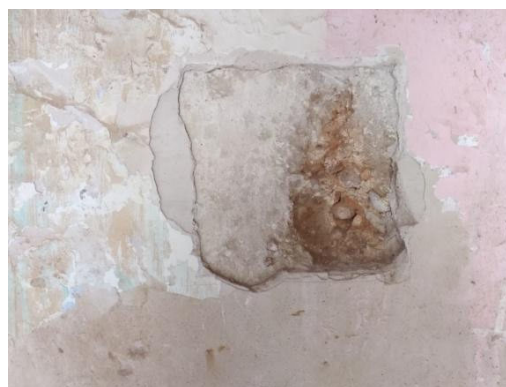
Catas murarias de dimensión 20x20 cm realizadas a ambos lados de la puerta de acceso al patio

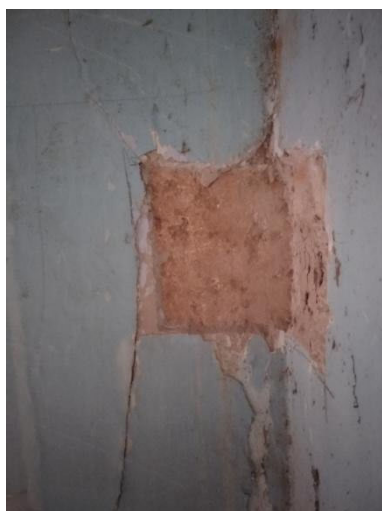
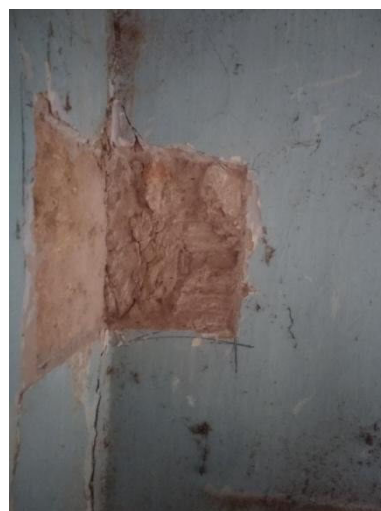
**Catas murarias de dimensión 15x30 cm situado entre medianeras.**

Los resultados de estos trabajos mostraron que la estructura original de la muralla se conserva prácticamente completa a excepción del hueco practicado para la confección de la puerta que da acceso al patio interior del solar. Esto hizo replantear la estrategia a seguir durante los trabajos de desmontaje de las estructuras adyacentes situadas en el patio interior, apoyado sobre la muralla y torre.

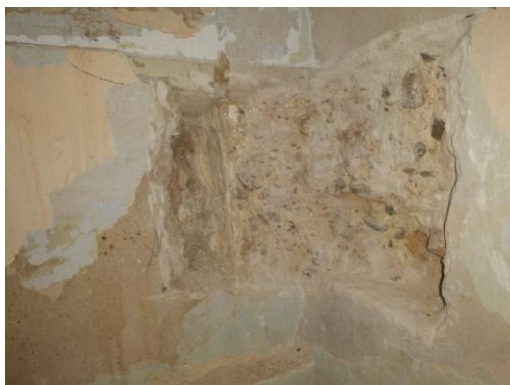
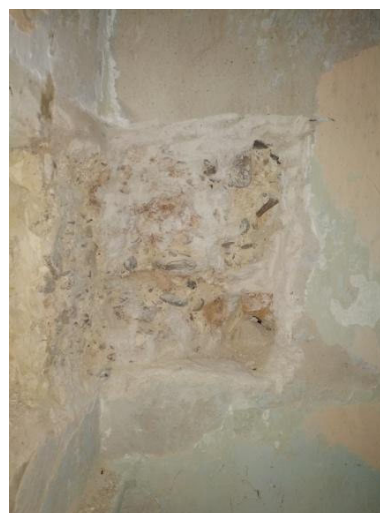
Otras dos catas murarias con dimensiones de 15x30 cm se ejecutaron en el interior de una alacena situada en el bloque constructivo correspondiente a la torre, concretamente, en su planta baja. En ella se pudo apreciar que el interior de la torre sufrió dos modificaciones substanciales, una en un momento indeterminado del siglo XIX (datado durante la segunda mitad de siglo) y otra a inicios del siglo XX, documentada con la existencia de un gran mortero de “yeso” que modificó el tamaño del espacio interior de la torre.

**Catas de dimensión 15x30 cm situado en el interior de la alacena**

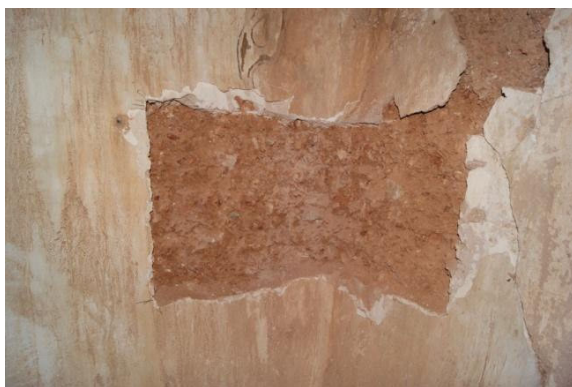
Terminadas estas catas, se ejecutaron tres catas más con dimensiones de 30x30 cm en el espacio vaciado de la muralla islámica para confeccionar una escalera de acceso a la primera planta de la torre y estructura adyacente existente. Dos de ella se configuraron de manera que quedaran trabadas en la esquina de dicho hueco; la otra, se situó sobre el final de esta, en el espacio de arranque de los primeros peldaños de la misma. Lo que se documentó es que la muralla sufrió un vaciado importante de su intradós, llegando a perder prácticamente toda su calicostra exterior. La única protección existente en este momento es una simple encalada (aplicada en numerosos momentos) ya que los habitantes de este inmueble no preveían la existencia de posibles daños causados por el agua debido a estar situada en el interior de la vivienda.

**Catas de dimensión 30x30 cm situadas en el espacio abierto para configuración de escalera de acceso a primera planta**

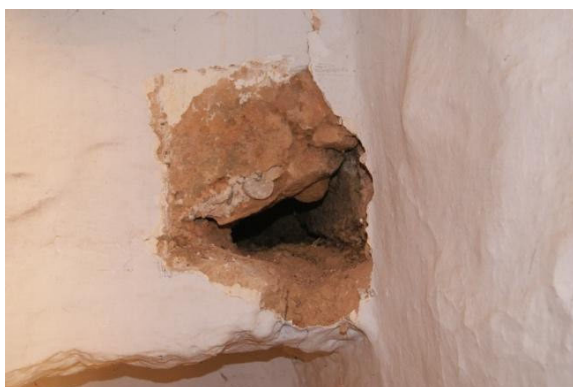
Finalmente, las últimas cuatro catas se ejecutaron en la planta primera de la torre, concretamente en el lugar donde existía una hornacina en su muro este y que, por su posición y tamaño, nos hacía sospechar de un paso de ronda. Dos de ellas se ejecutaron, como en los otros espacios, en forma de esquina, cuyas dimensiones fueron de 15x15 cm. Las otras dos, se situaron una en el interior de la hornacina y, la otra, en la parte superior de esta, cuyas dimensiones eran de 30x30 cm. Estas permitieron determinar que la hornacina no fue construida en su origen, sino que corresponde a un vaciado de la muralla de la torre en algún momento indeterminado del siglo XIX o principios del XX.

**Catas de dimensiones 30x30 cm situados en la zona interior y superior de la hornacina.**

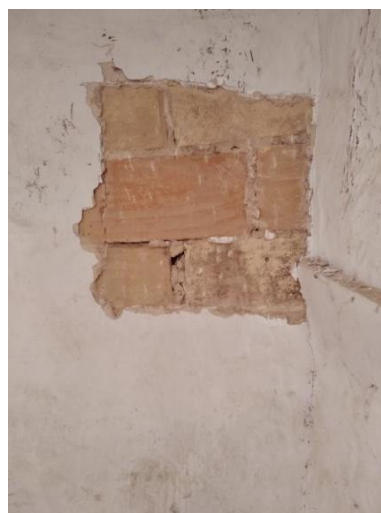
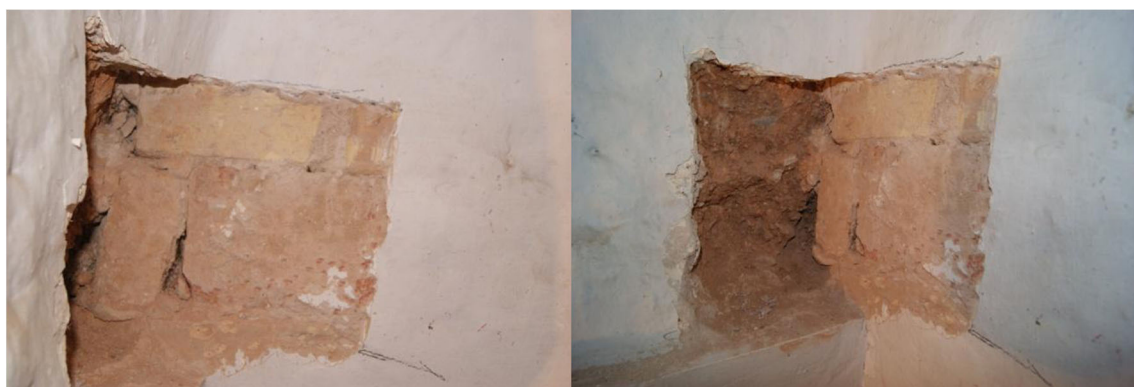
**Catas de dimensiones 15x15 cm situadas en la esquina norte de la hornacina**

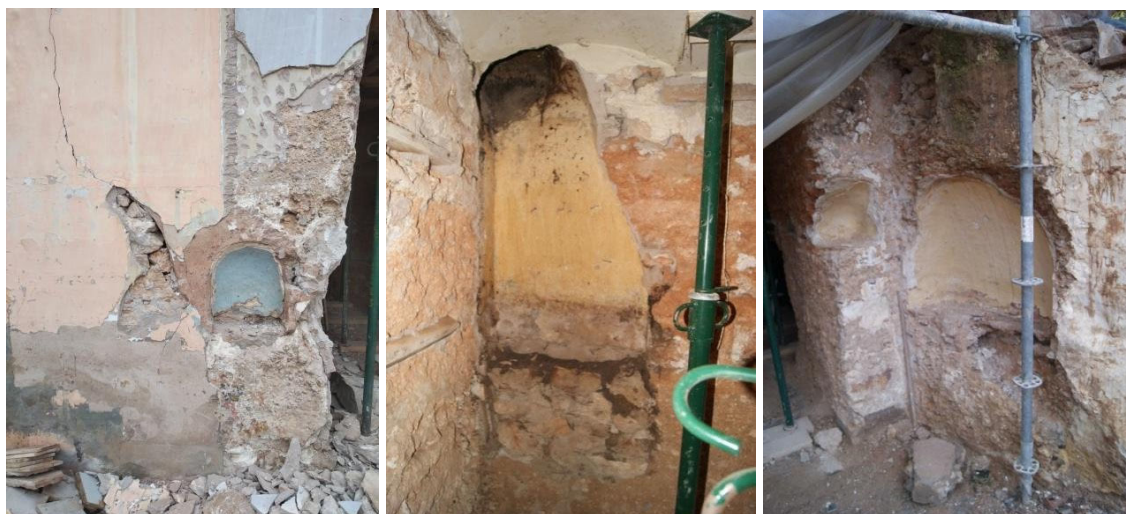
Algunos elementos a destacar de este picado es que, en la planta baja de la torre, se pudieron documentar numerosas modificaciones de las tapias más allá de lo descrito hasta el momento. Se localizan nueve excavaciones: dos correspondiente a dos chimeneas (una abierta tras amortizar la primera), dos para la instalación de alacenas y otras cinco como hornacinas cuya función aún no es desconocida.

**Elementos modificadores de las tapias de la torre en su planta baja.**

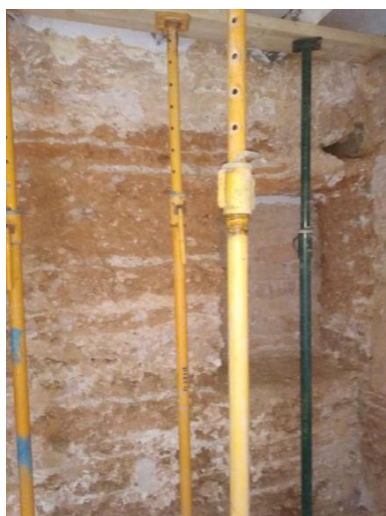
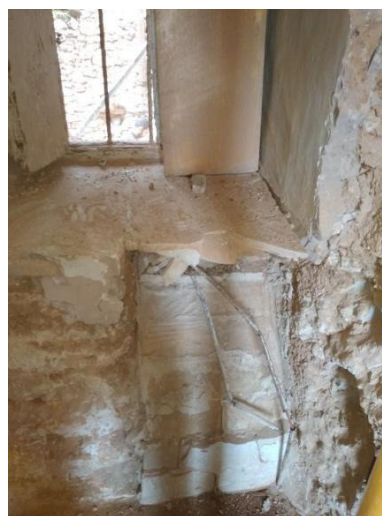
En la primera planta, tras el picado, se documentó la existencia de las dos chimeneas camufladas tras los revoques de mortero existentes. Estas evacuaciones de humo aprovecharon elementos estructurales para permitir la salida de humos: para una se empleó la modificación realizada para la construcción de una ventana y, para la otra, se aprovechó un agujal de la construcción primigenia. Además de estas dos modificaciones, señalar la existencia de otras dos visibles a simple vista antes de cualquier actuación arqueológica: una alacena y un pozal para “acopio de agua”.

**Algunas de las modificaciones identificadas en la primera planta**

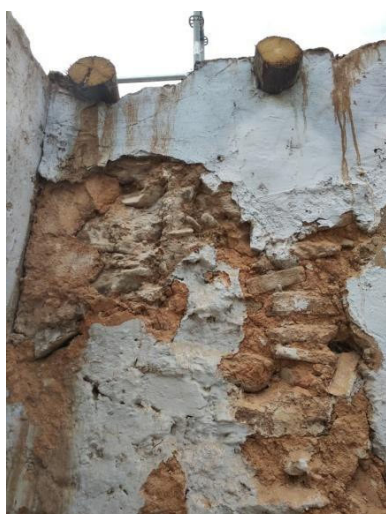
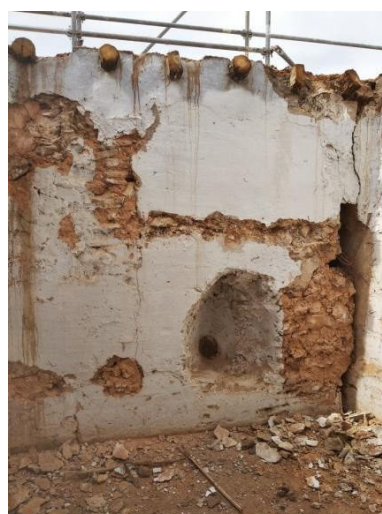
Finalmente, para acabar con la descripción de los trabajos realizados en la Torre, destacar que, en la última planta, encontramos a simple vista una modificación sufrida en sus tapias con el objetivo de aportar más luz a la estancia. Este agujero ha dañado considerablemente la estructura, ya que su apertura provocó la aparición de una grieta de tamaño considerable que discurre a lo largo de toda la verticalidad de la torre por su cara sur. Por lo que respecta a los revocos, podemos observar que esta planta es la zona que más conserva sus tapias originales, aunque esto no la salva de grandes faltantes que dejan los tapias al aire. En el momento de modificación de la estructura, se protegieron los muros con diferentes encaladas tal y como ya se ha descrito, pero el paso el tiempo ha dañado considerablemente estas cubriciones temporales hasta el punto de hacerlas saltar y dejar los tapias expuestos.

**Modificaciones y daños sufridos en la última planta de la torre.**

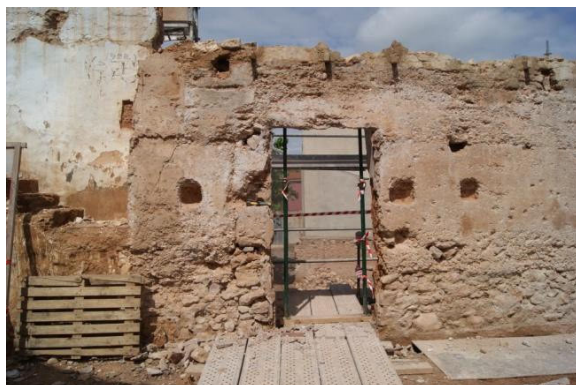
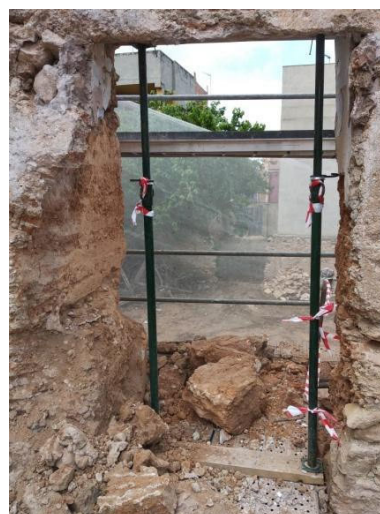
en un primer momento. Algunos de los elementos que creíamos que eran modificaciones (hallados durante las catas murarias) resultaron ser sólo rellenos de las improntas constructivas del muro. Además, en su altura, se pudo descubrir algunas decenas de centímetros no esperados, lo que a la postre otorga mayor envergadura visual a la defensa y nos aproxima a una mejor comprensión de la construcción de dicha defensa. Las dos únicas transformaciones sufridas en este espacio son las dos que ya conocíamos antes de la intervención: la aspillera abierta en su extremo más septentrional y la puerta abierta para dar acceso al patio interior del solar.

Ambas modificaciones han dañado considerablemente la estabilidad de la tapia en ambos puntos, pues toda ella se apoya en los yesos y marcos incrustados en el muro. De hecho, tan dañada quedo la tapia en el punto de apertura de la puerta que, pese a la entibación realizada para conservar lo máximo posible su integridad, las vibraciones provocadas por el martillo mecánico empleado para la apertura de zanjas en la plaza pública provocó la caída de los restos de tapias de la caja constructiva original. Tras este desplome, la Dirección Facultativa, tanto arqueológica como arquitectónica, tomaron la decisión de eliminar los restos del dintel restante por el peligro inminente de caída.

**Después del picado de los revoques existentes y del desplome de parte de los tapias.**

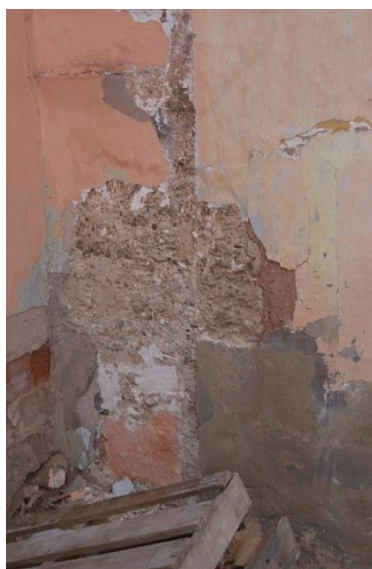
Para acabar con este apartado señalar el hallazgo más inesperado surgido de los desmontajes de estructuras y de los picados de morteros: la existencia de un segundo lienzo de muralla desconocido adyacente a la torre en dirección oeste- este. A simple vista, tras los desmontajes de estructuras no originales, no se podía intuir la existencia de un segundo tramo de muralla, el cual solo empezó a ser visible una vez iniciados los picados de los revestimientos inferiores. Tras su hallazgo, el arqueólogo realizó un informe que fue trasladado a los técnicos de los Servicios Territoriales de la Conselleria de Cultura y Patrimonio para su conocimiento y para establecer un día de visita para su inspección.

**Hallazgo de un nuevo tramo de lienzo de muralla situado en la cara sureste de la torre islámica**

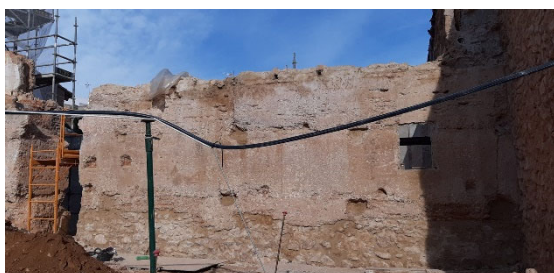
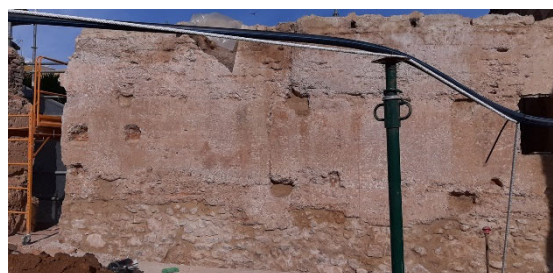
#### 3. Tratamiento superficial de consolidación de muro de tapia

Tras el proceso de limpieza en seco, se ha procedido a realizar la consolidación de la superficie de tapia que se encuentra muy disgregada y descohesionada; para ello se le aplicó, por medio de pincel agua de cal (agregados cristalinos). Previamente se ha aplicado por dispersión una solución de agua y alcohol al 50% para de este modo obtener una más óptima penetración de agua de cal. En aquellas zonas que se encuentren más disgregadas se le aplicará hasta cinco pasadas de agua de cal.

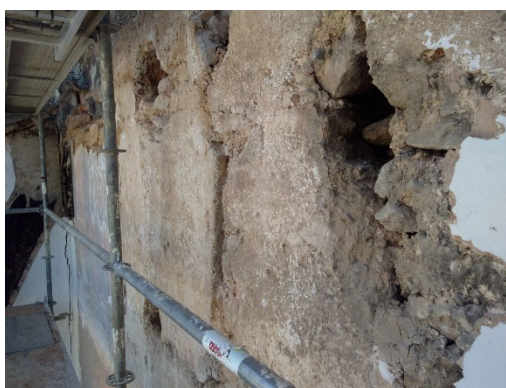
#### **6. Reparación puntual del soporte deteriorado**

Reposición de faltantes de oquedades y grietas en la cara de fragmento de muralla recayente a la plaza mediante enfoscado tirado a pelladas regularizando y macizando oquedades y juntas abiertas, ejecutado con mortero de cal de dosificación: 1 CAL ÁEREA (HIDRÓXIDO DE CAL) X 1 DE PLANCHE X 1 DE CANTO RODADO PEQUEÑO X 1 ARENA VIVA.
