ESTADO DE SOBREEXPLOTACION DEL VERTEDERO DE  
RESIDUOS SOLIDOS URBANOS (RSU), DE  
BASSETA-BLANCA, SITUADO EN EL T.M. DE RIBA-ROJA.

ANOMALIAS EN EL TRATAMIENTO DE LOS RESIDUOS  
Y RIESGO DE CONTAMINACION

#### DIAGNOSTICO DE LAS OBSERVACIONES

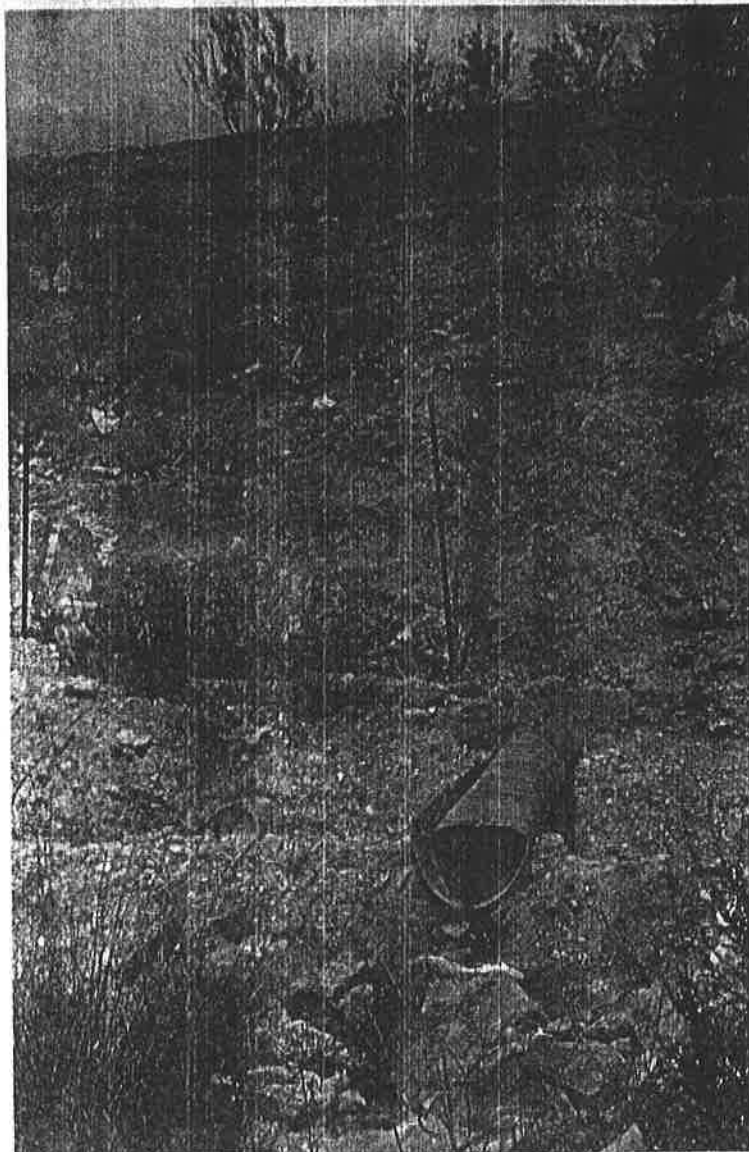
Foto 1

-Canalización de pluviales y boca de desagüe.

-Se observa la presencia de lixiviados arrastrados por escorrentía tras salir a la superficie por los laterales del frente de vertido.

-No existe ningún control sobre estos efluentes.

-Orientación del frente del vertido : E-SE (E 22°S)

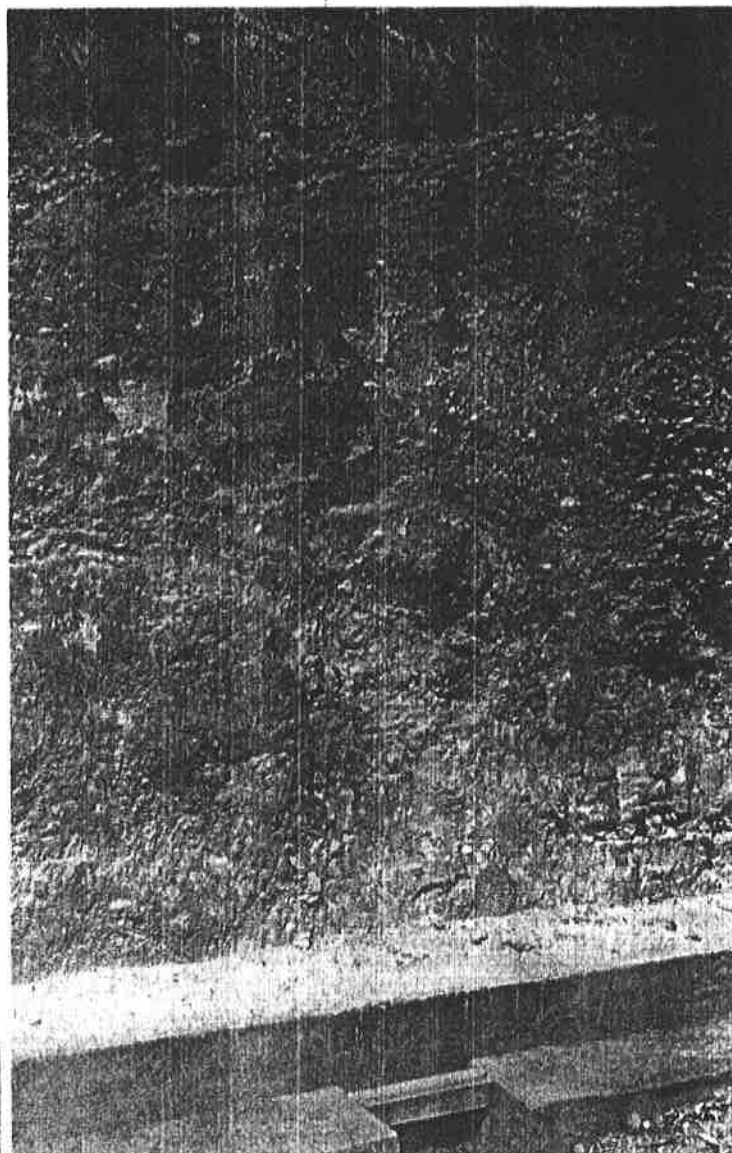
Foto 3

-Señales de manchas aparecidas en el substrato geológico, durante las lluvias de Octubre-Noviembre de 1989-90.

-Las manchas de lixiviados resbalan desde la parte superior del substrato, quedando imprimidas en el cemento de la acequia.

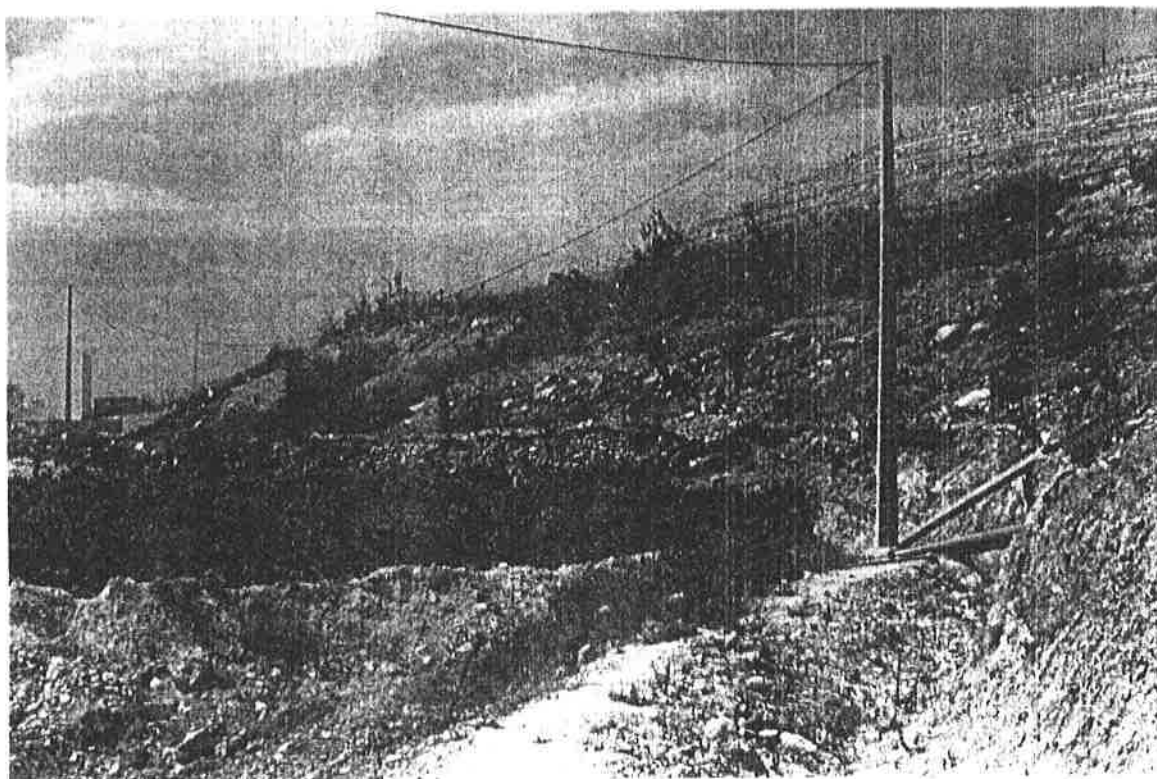
Foto 6

-Vista general del frente de vertido donde se han tomado las fotografías 1 a 5, y campo de naranjos donde aparecen las manchas en el suelo.

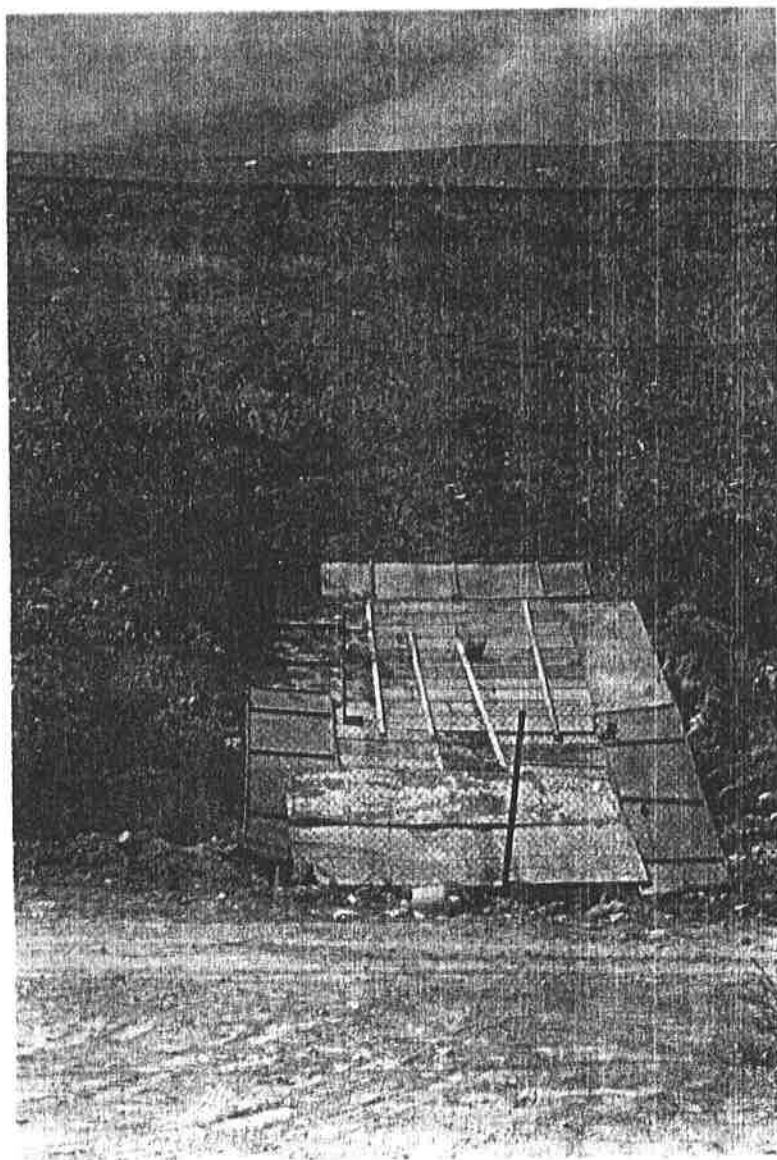
Foto 7

-Excavación en el frente de vertido, cuyo objeto es reunir lixiviados, e impedir que las fugas laterales viertan directamente al camino.

-Ladera de frente de vertido, de orientación NE (N 35°E)

Existen otros puntos, en los que se recogen lixiviados; se trata del camino que circunda los taludes del vertedero por el margen E-NE-NNW, tras dejar las parcelas edificadas con casas de campo y aparecen sobre el mismo talud al nivel del camino en unos agujeros y zanjas, excavados al propio talud, en el que afloran los lixiviados (fotografías 7 a 13).

Estos agujeros fueron practicados a raíz de las quejas de los vecinos de que los líquidos emanantes del vertedero salían a la carretera y discurrían por ella, por lo que en primer lugar se practicó un agujero en la ladera E-NE de vertido (foto 7), para la acumulación del líquido que con cierta periodicidad es recogido por bombeo, y posteriormente se ha habierto una zanja por el mismo camino, pero bordeando el vertedero, en una ladera de orientación NNW (fotos 12 y 13).

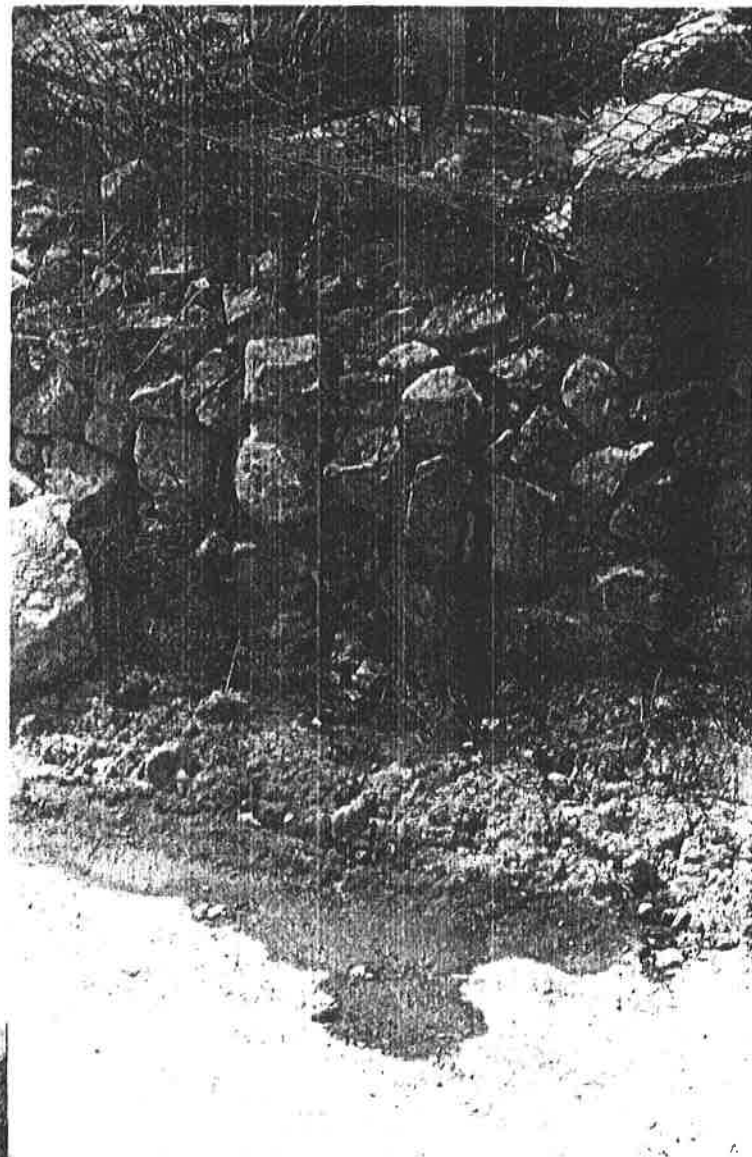
Foto 8

-Fuga lateral de lixiviados,  
con tendencia a esparcirse  
por el camino.

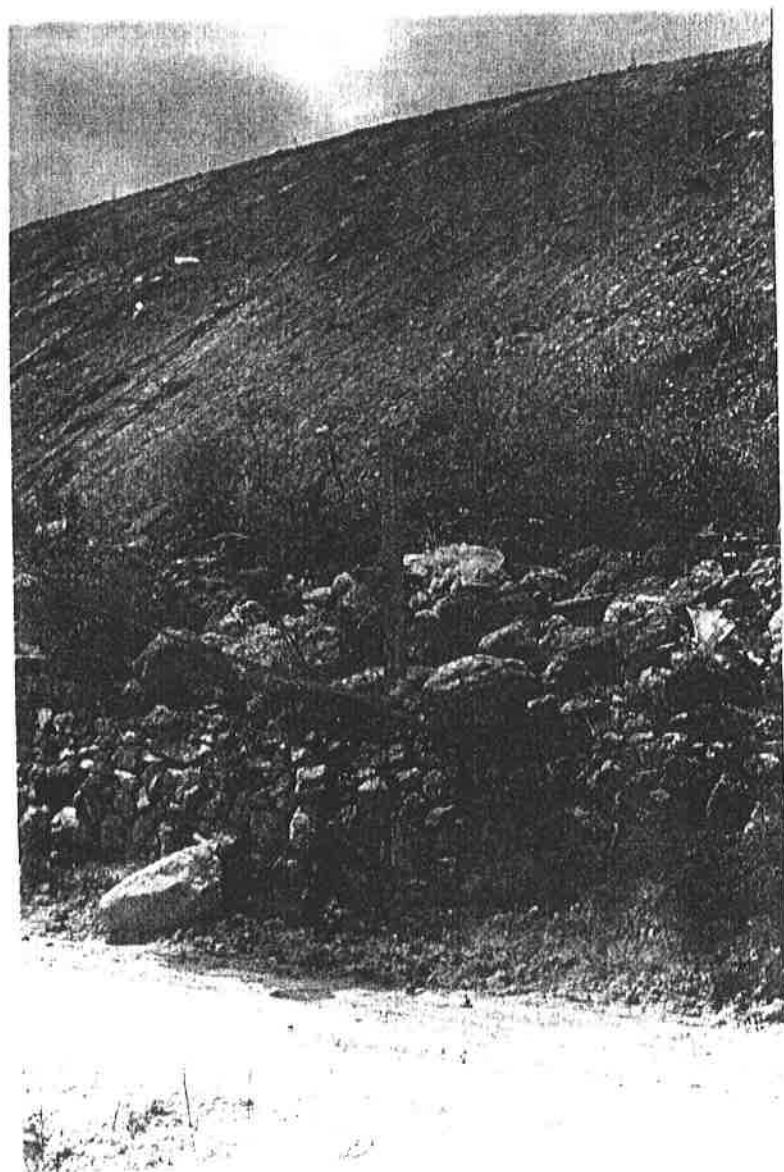
Foto 9

-Vista general del frente de  
vertido y punto de fuga.  
-Orientación N-NE

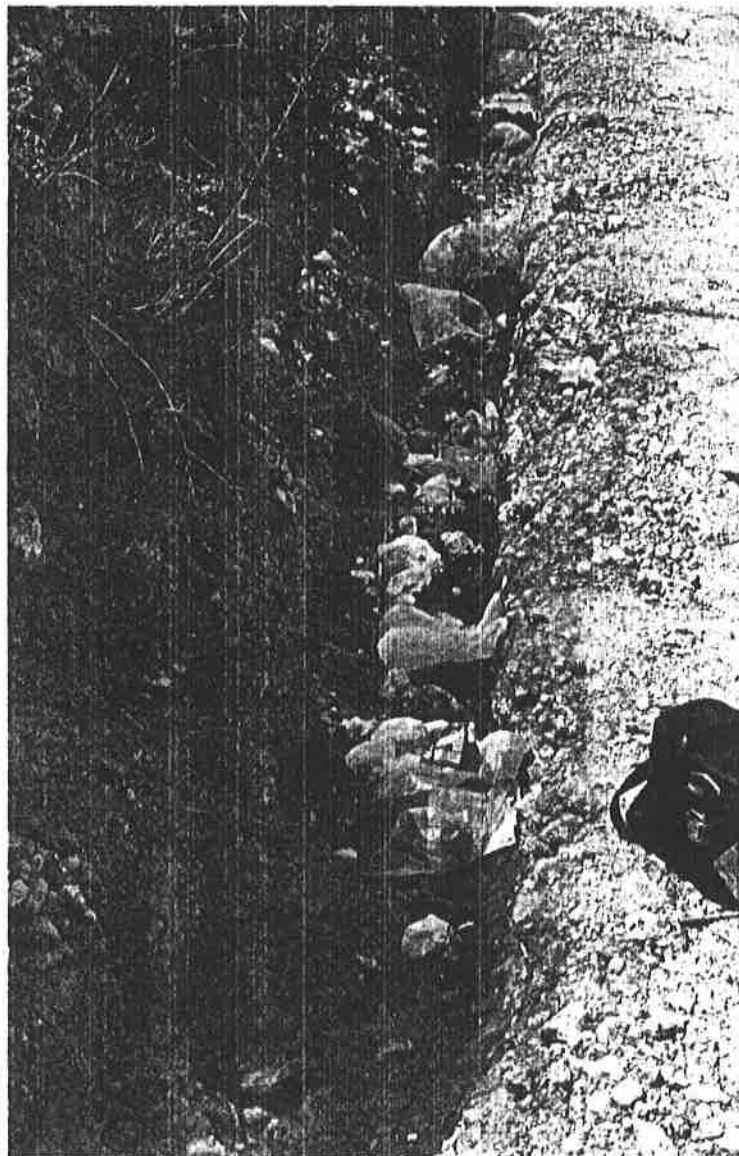
Foto 10

-Fuga lateral de lixiviados, con excavación en el borde del camino, que impide momentaneamente su esparcimiento por este.

-Vista en detalle.

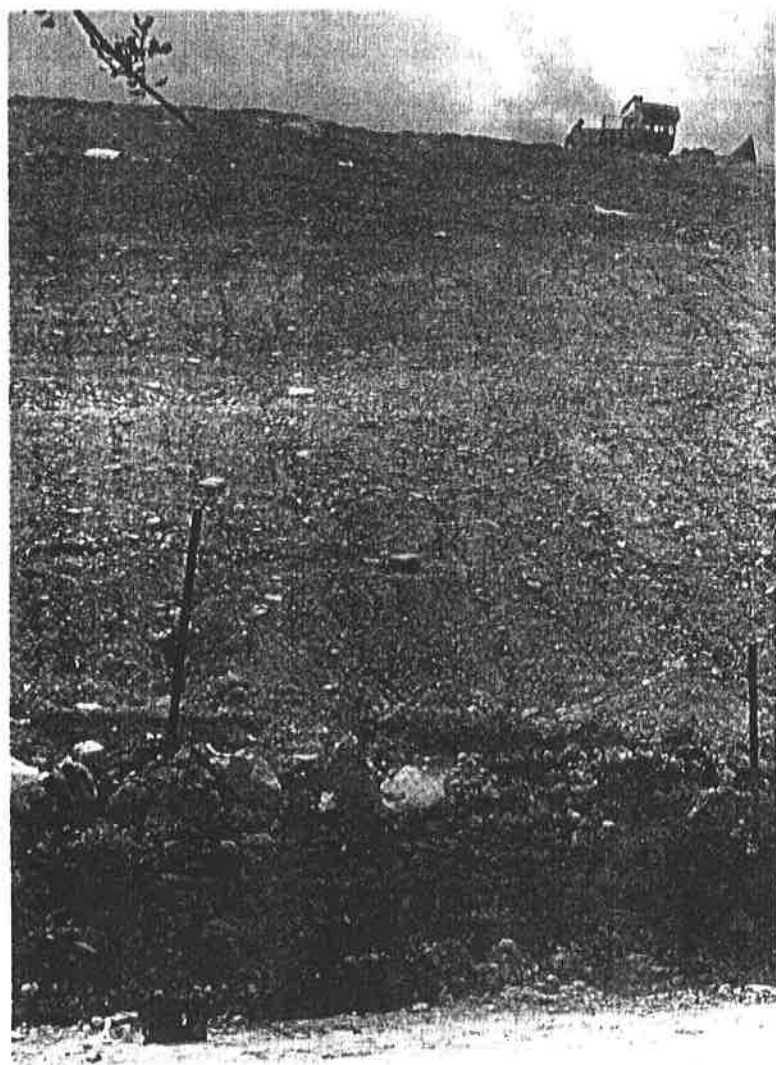
Foto 11

- Ladera de frente de vertido, de orientación NW (N 15°W)

-Vista general del frente de fuga.

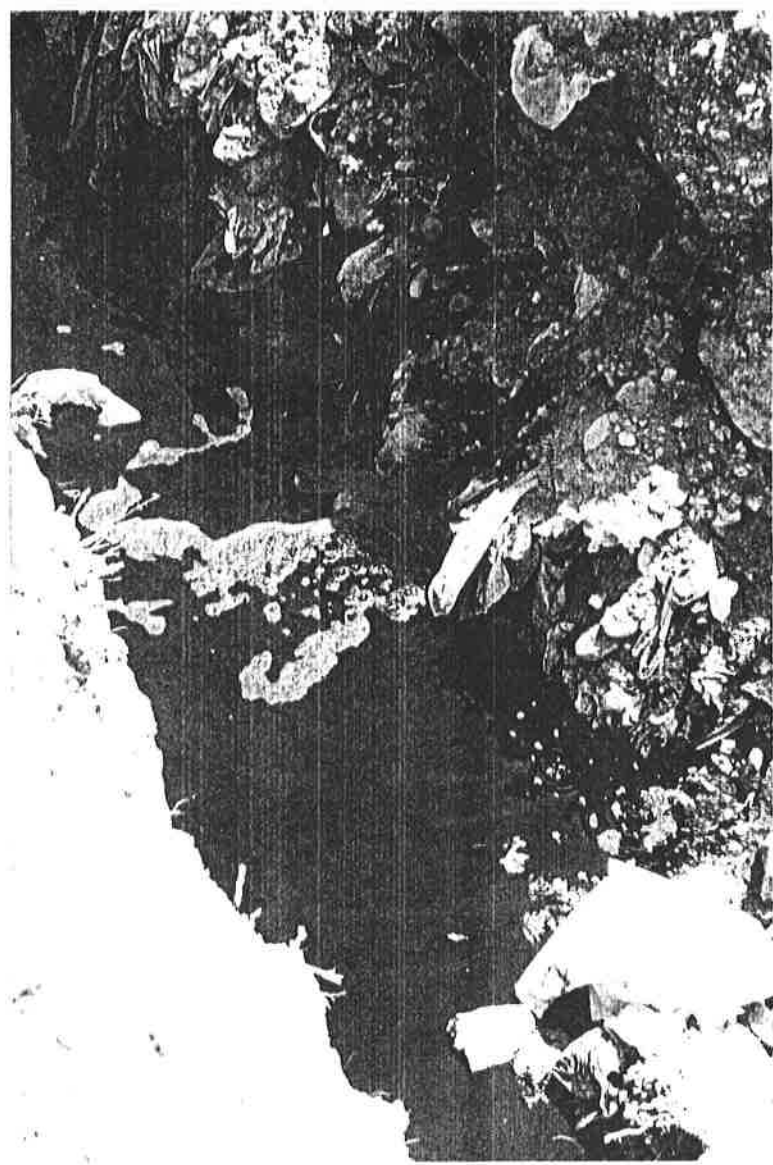
Foto 12

-Trinchera excavada en el frente de vertido, con objeto de acumular lixiviados e impedir su fuga.

-La foto en detalle muestra un escape, probablemente de gases, producto de la descomposición interna.

-El sistema de almacenamiento de lixiviados no da ninguna garantía de sanidad, antes al contrario demuestra los errores cometidos en la fase de tratamiento de residuos anterior a la deposición, y durante la misma deposición del vertido.

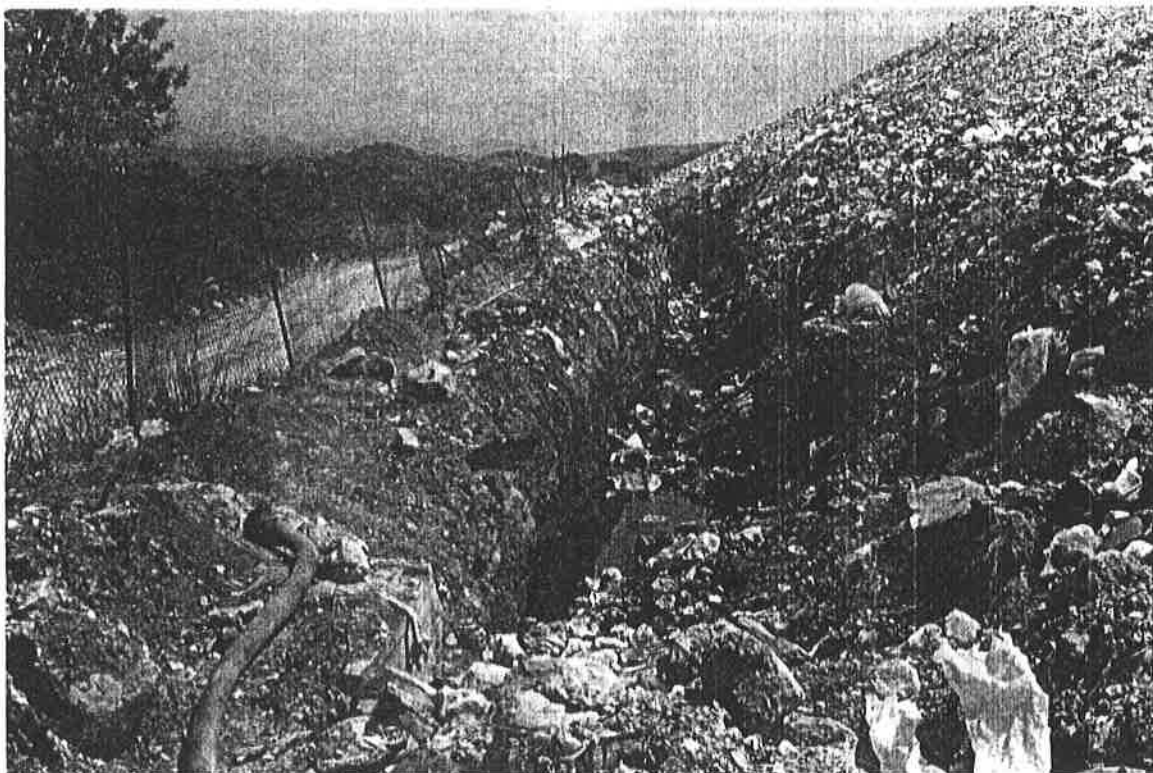
Foto 13

-La imagen general muestra el camino recorrido durante la toma de fotografías de las diferentes fugas, antes y después de la trinchera.
