## INFORME Nº 1. EVOLUCIÓN DE LAS OBRAS

Recuperación de la torre y muralla de época andalusí y puesta en valor de su entorno  
Expediente 24/2019

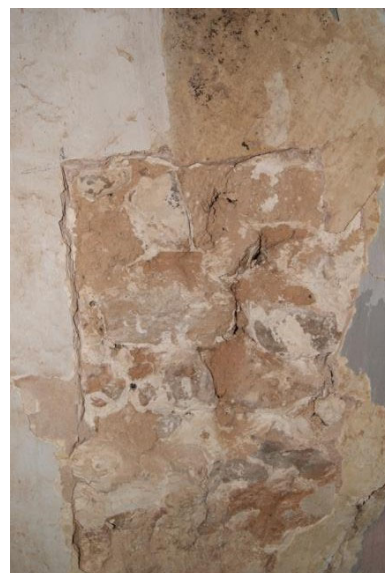
**Catas de dimensión 30x30 cm situadas en el espacio abierto para configuración de escalera de acceso a primera planta**

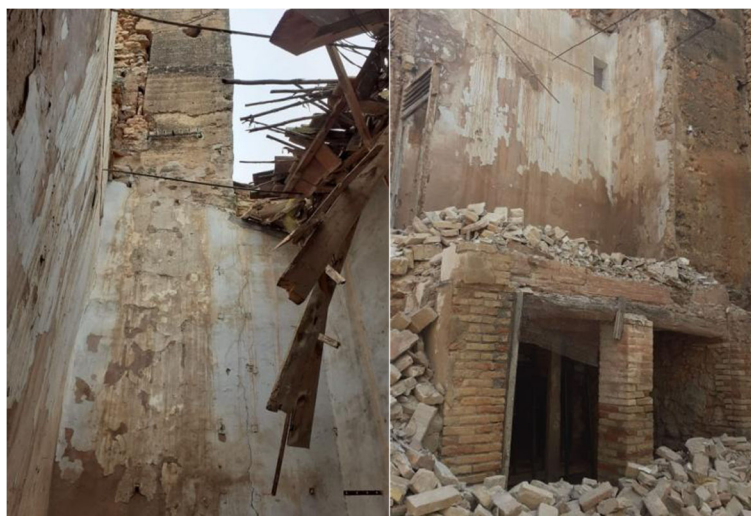
**Desmontaje de las estructuras adheridas situadas en el patio interior del solar.**

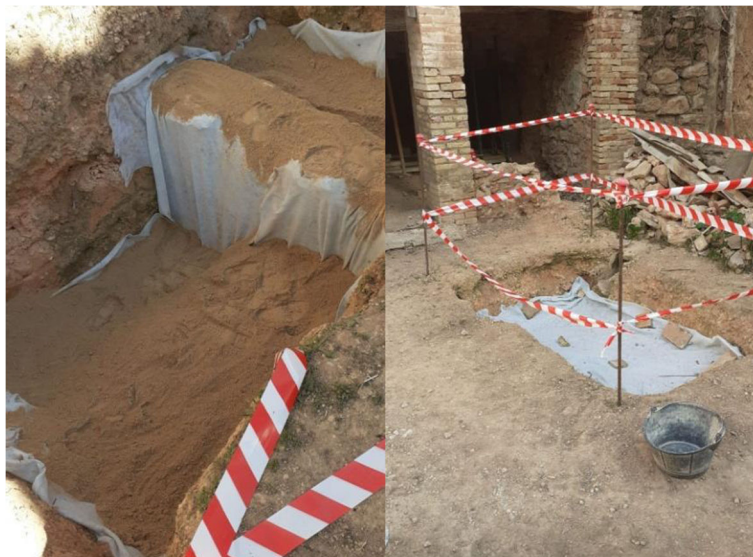
#### **Actuaciones de cubrición de las catas arqueológicas**

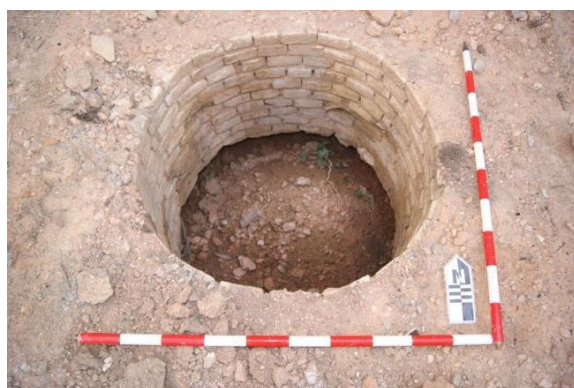
A continuación, este espacio sufrió un trabajo de rebaje entre los 10 y 15 cm de la cota de suelo a modo de limpieza de todo el espacio, para lo cual se empleó maquinaria que removió el terreno en toda su extensión. Durante estos trabajos se pudo localizar la existencia de un pozo que presenta un metro de diámetro y que se sitúa en la cara norte de este espacio, casi en su zona centro. Con todo, la existencia de esta estructura no nos sorprende, pues se tenía constancia de su existencia debido a documentos y referencias orales de los vecinos circundantes. Lo que sí cabría destacar es que ha aparecido unos seis metros desplazado del lugar que nosotros creíamos que ocupaba, siendo uno de los objetivos buscados cuando se realizaron las catas arqueológicas de 2018.

**Hallazgo del pozo en el patio interior de la vivienda.**

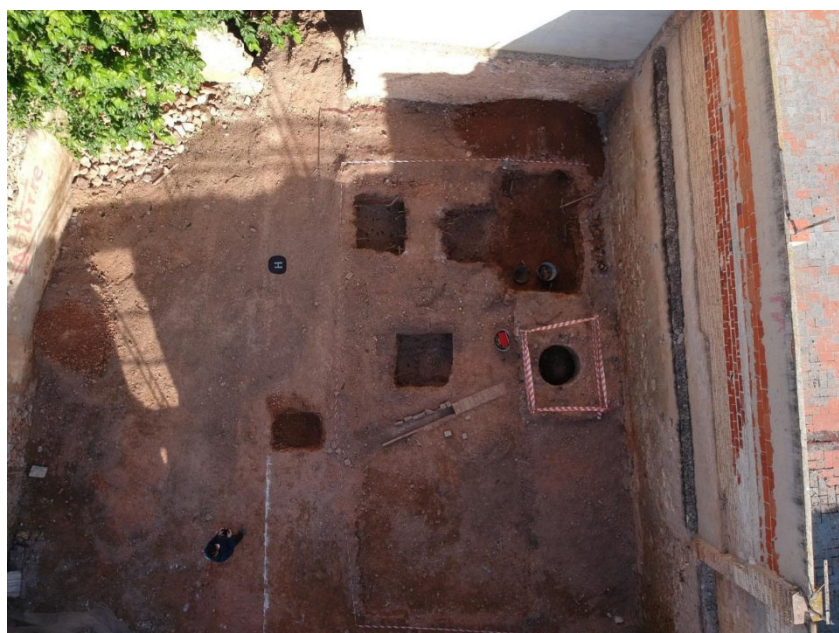
su utilidad, excavando 5 cm en algunos espacios para pavimentos, 20 cm para zona ajardinada y, para las jardineras, 60 cm de profundidad aproximadamente. Durante estos vaciados se pudo localizar una canalización de agua que ya fue documentada durante las excavaciones del 2018 (cara sureste del solar interior) y que se encuentra en conexión directa con el pozo. Con ello, ahora tenemos documentada la utilidad del pozo y la zona de aporte de agua al mismo. El circuito hídrico de esta estructura comienza en la base de la torre, discurre diagonalmente por todo el solar y desemboca en el pozo, con lo que podríamos afirmar que aprovechaban el agua de lluvia recogida en la cubierta de la torre mediante una canaleta, era dirigida por una canal lateral de la torre hasta suelo y, de ahí, al pozo.

**Vista de dron del patio interior de la vivienda. Destacan los cuatro agujeros para jardinera, la cata arqueológica, el pozo y la canalización de agua.**

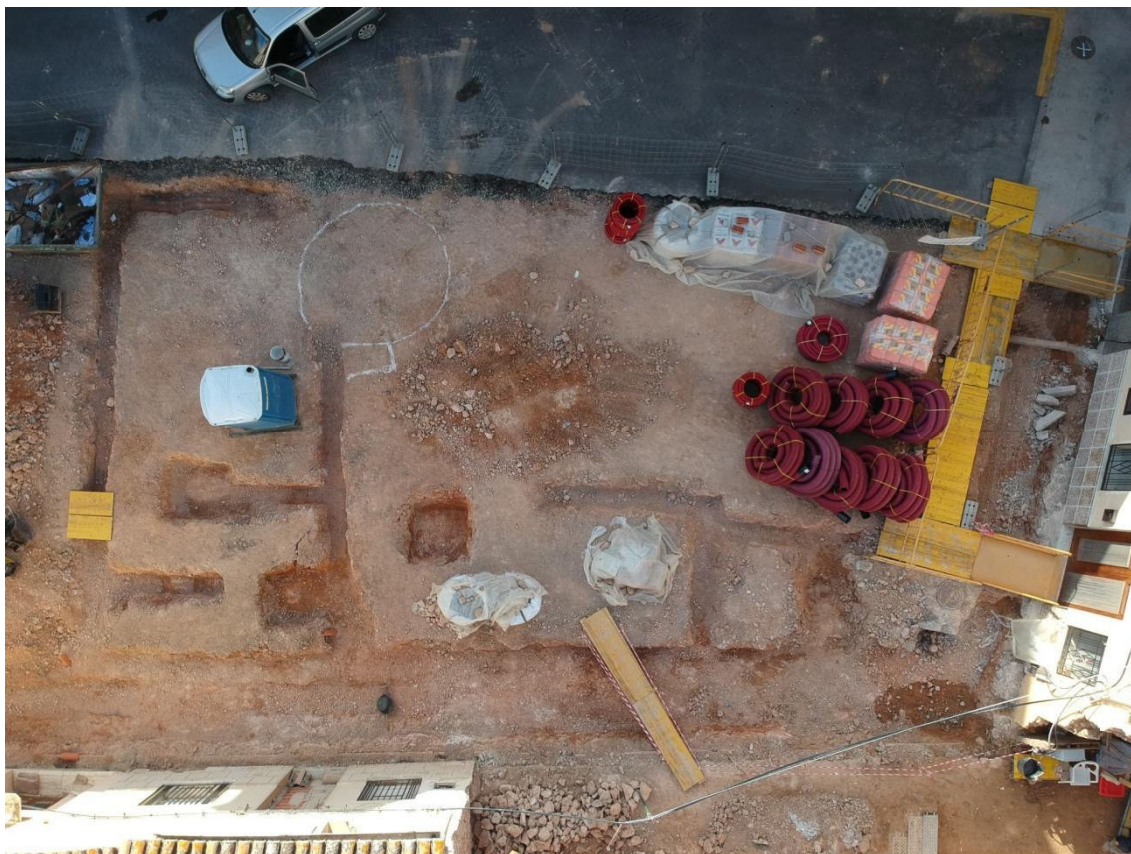
El único elemento interesante durante estos trabajos es la presencia de un elemento metálico indeterminado situado en la esquina suroeste de la plaza, muy cerca de las líneas de fachada. Por su tipología y situación, nos decantamos en un primer momento por su interpretación como elemento empleado a modo de respiradero para los refugios de la guerra Civil Española (1936-1939) pero, tras una inspección más exhaustiva, descartamos

esta hipótesis por su localización (lejano al recorrido de los refugios) y por su vinculación con un pozo de registro.

**Vista en dron de la apertura de zanjas para la instalación de saneamiento y suministro doméstico en la plaza pública.**

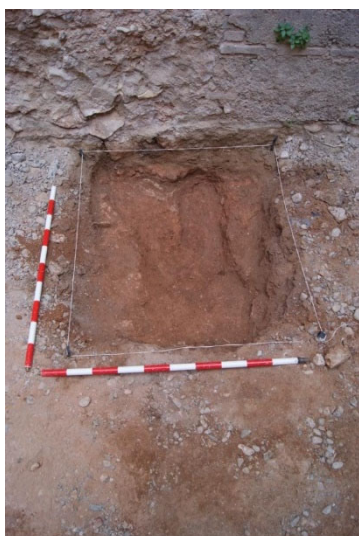
La primera cata, de 1.00x1.00 metros hasta cota estéril, mostró que la construcción se levantó directamente sobre la roca de la montaña tras modificarlo directamente.

**Cata arqueológica situada en el patio pequeño de la Torre**

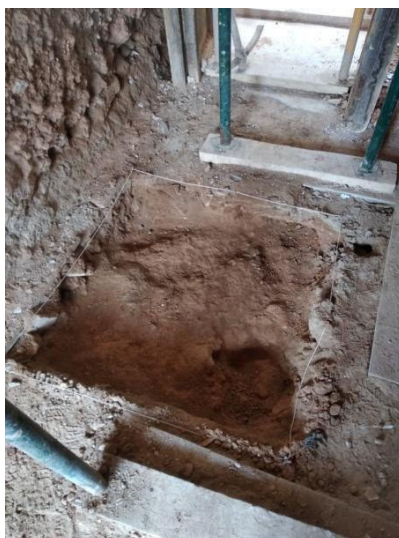
La segunda cata, con un tamaño de 1.00x1.00 metros hasta cota estéril, confirmó que la cimentación de la torre se situó sobre la montaña tras la modificación de ésta. Ante esta situación, encontramos que la estructura no posee ningún aljibe, lo que podría hablar de la presencia del mismo en otro punto de la zona o de mostrar la existencia de un aporte de agua mediante otra solución que, hasta el momento, no hemos podido documentar a excepción de las pistas que muestran los resultados de la tercera cata.

**Cata arqueológica situada en la planta baja de la Torre**

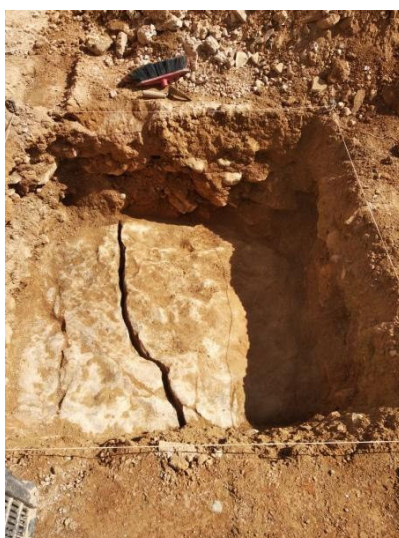
La tercera cata, con dimensiones de 1.50x1.50 metros hasta cota estéril, no aportó información sobre la construcción de la escalera. Por el contrario, lo que se documentó es la existencia de una canalización excavada directamente sobre la roca con una dimensión de 2 cm de ancho y una profundidad media de 10 cm que zigzagueaba en su recorrido.

**Cata arqueológica situada frente a la puerta de acceso al patio interior**

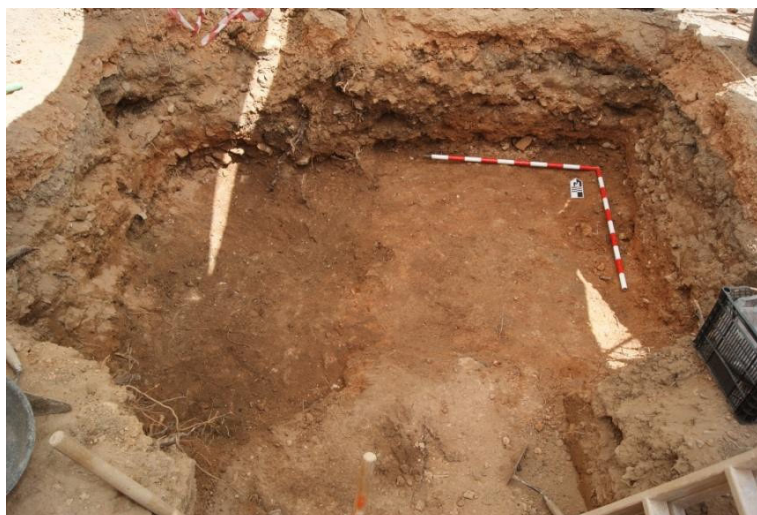
La última cata arqueológica, con unas dimensiones de 3.00x2.00 metros hasta cota estéril, está ejecutándose en la actualidad, por lo que los datos sobre hallazgos y/o elementos destacados aún están en fase de estudio.

**Proceso actual de excavación de la cuarta cata, situada en patio interior**

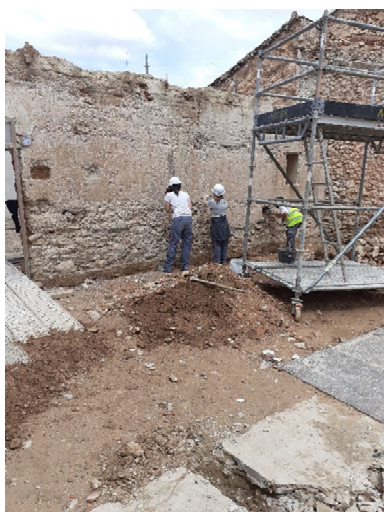
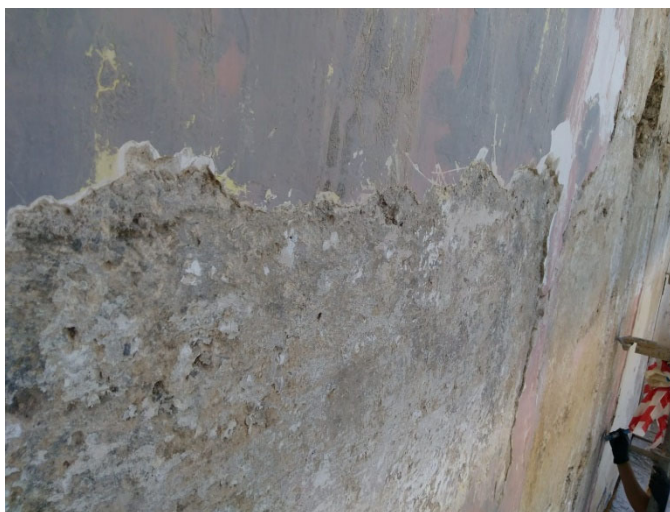
#### **5. Eliminación de yeso**

Eliminación con cincel y maza de fragmentos de yeso incrustados por la tapia de la torre y muralla.
