ANEJO. FICHA DE ELEMENTO PATRIMONIAL "VILLA ROMANA DEL POU DE LA SARGUETA"
NIVEL DE PROTECCIÓN INTEGRAL.

FICHA DE ELEMENTO PATRIMONIAL "VILLA ROMANA DEL POU DE LA SARGUETA" (RIBA-ROJA DE TÚRIA, VALENCIA)

DESCRIPCIÓN DEL YACIMIENTO

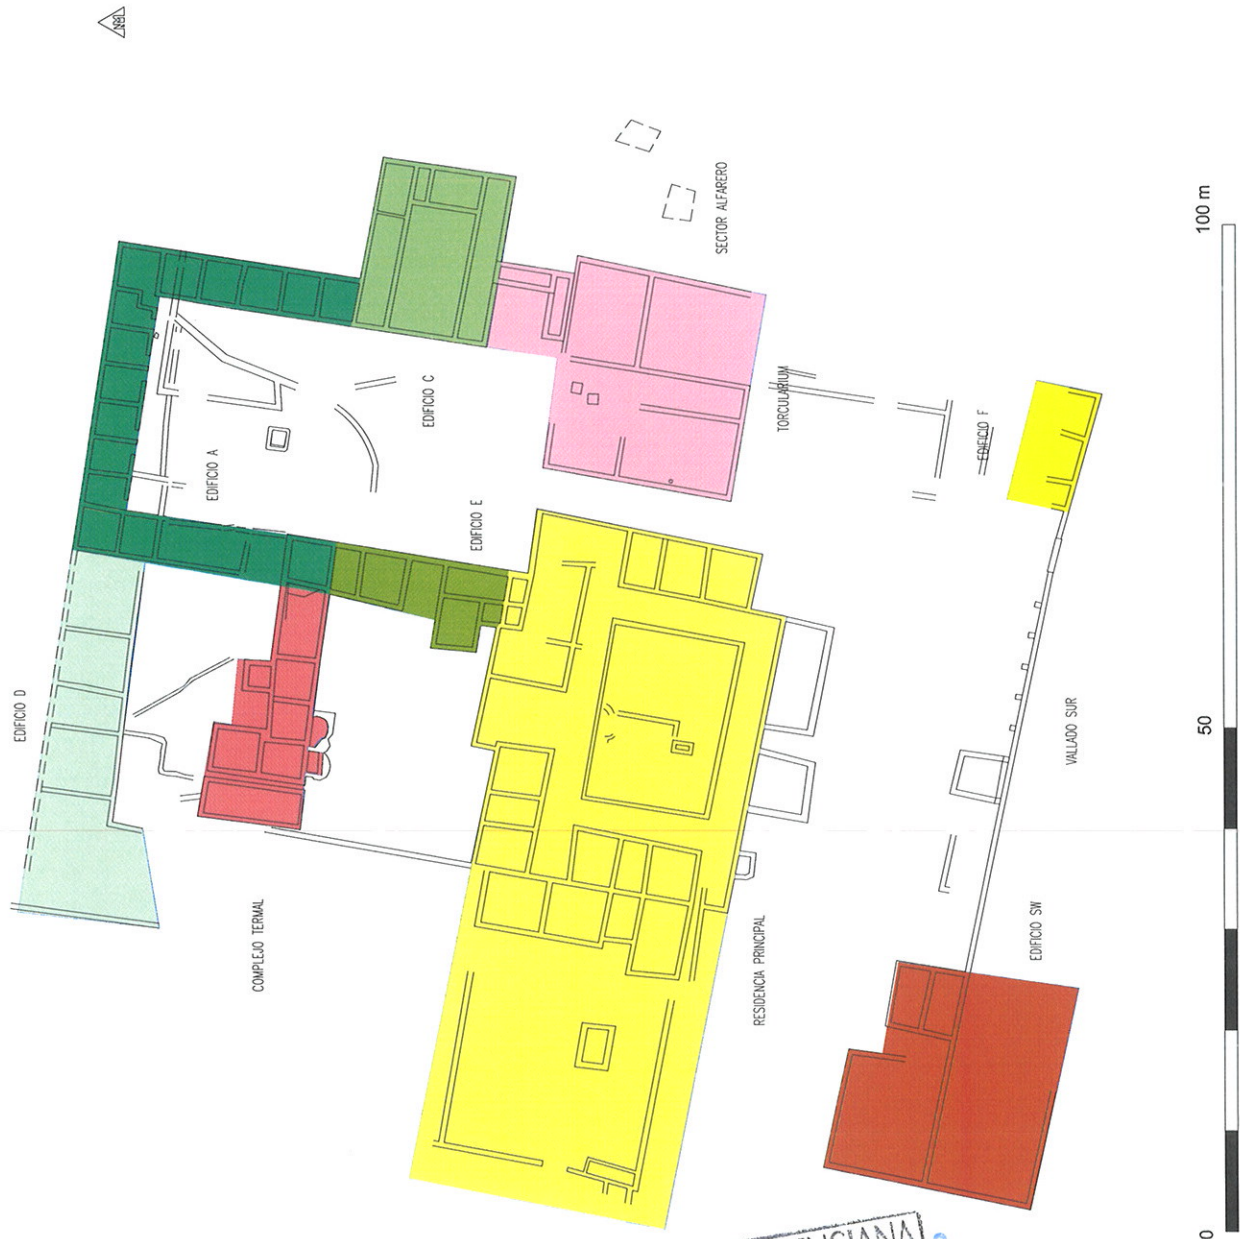
EJE 12 (entre ejes 21 y 22)

MANZANA 11 (entre ejes 12, 21, 22 y 23)

EJE 22 (entre ejes 12 y 23)

Área con restos estructurales de la villa excavada arqueológicamente de manera exhaustiva hasta niveles geológicos y documentada con topografía, planta arqueológica de detalle, alzados, secciones estratigráficas, fotografía y ortoimagen 3D.

La prolongación de los estructuras de la villa en el ámbito de estos ejes determina la aplicación del artículo 62 de la Ley 5/2007, de 9 de febrero, de la *Generalitat Valenciana*, de *modificación de la Ley 4/1998, de 11 de junio, del Patrimonio Cultural Valenciano* para cualquier actuación futura en estas áreas.
